# Egy sérült tartállyal kapcsolatos geodéziai mérések

Mérnökgeodéziai Konferencia

2017. október 28. BME

Wéber 2000 Kft.

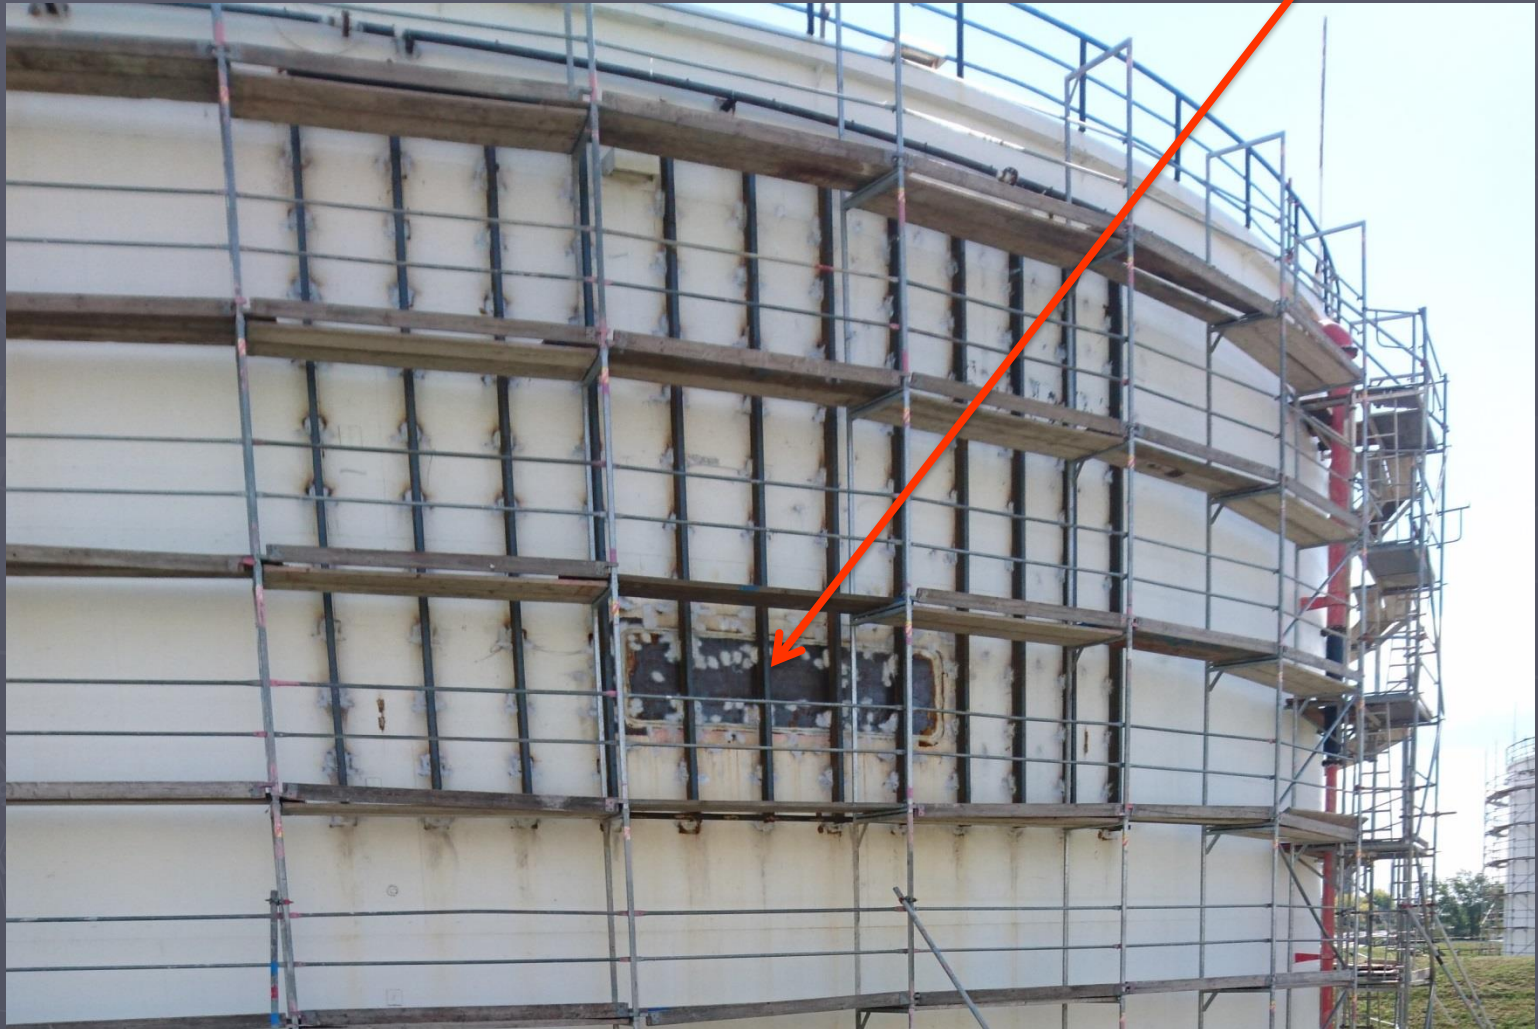
Ez egy 10 000  $\text{m}^3$ -es tartály, melynél a méréseink alapján úgy döntöttek, hogy a nagyon horpadt lemezt kivágják.

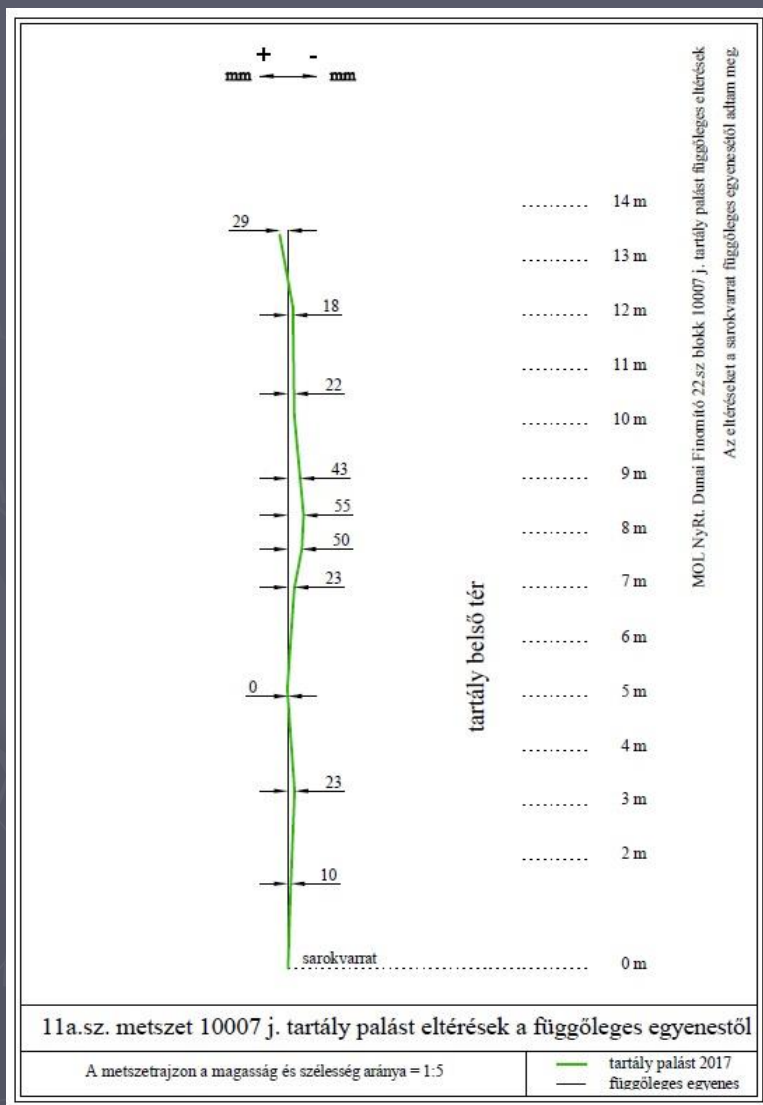
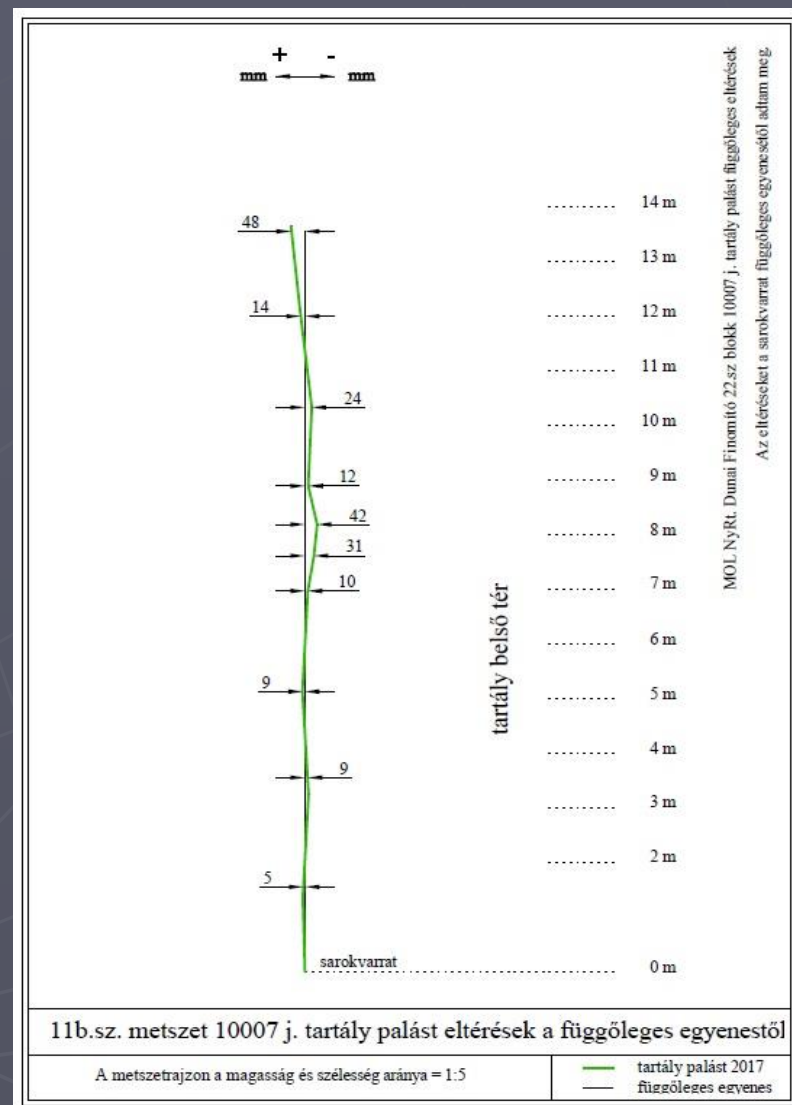
A kivágás után behegesztették az új lemezt.  
Ezzel előállt az a szerencsétlen helyzet, hogy a szomszédos két lemez még jobban behorpadt.

A végeredmény, hogy a javítás után ezen a területen is meg kell erősíteni a tartálpalástot.

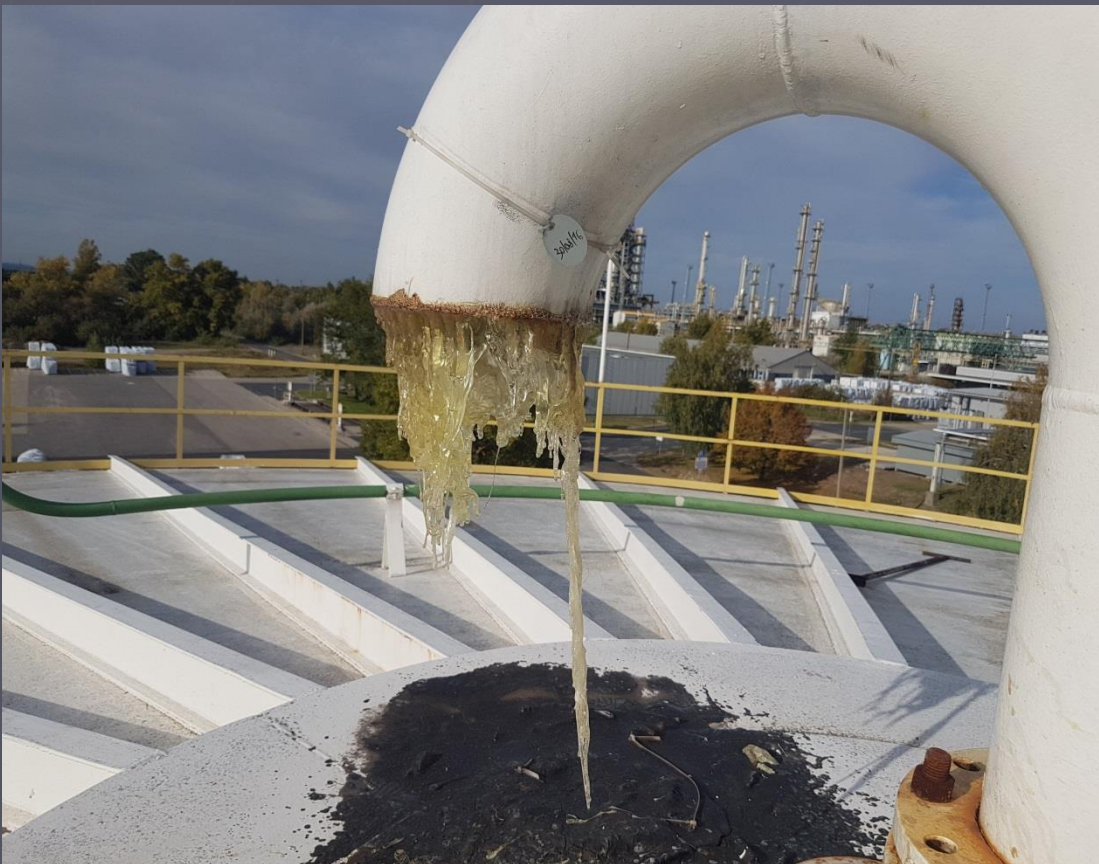
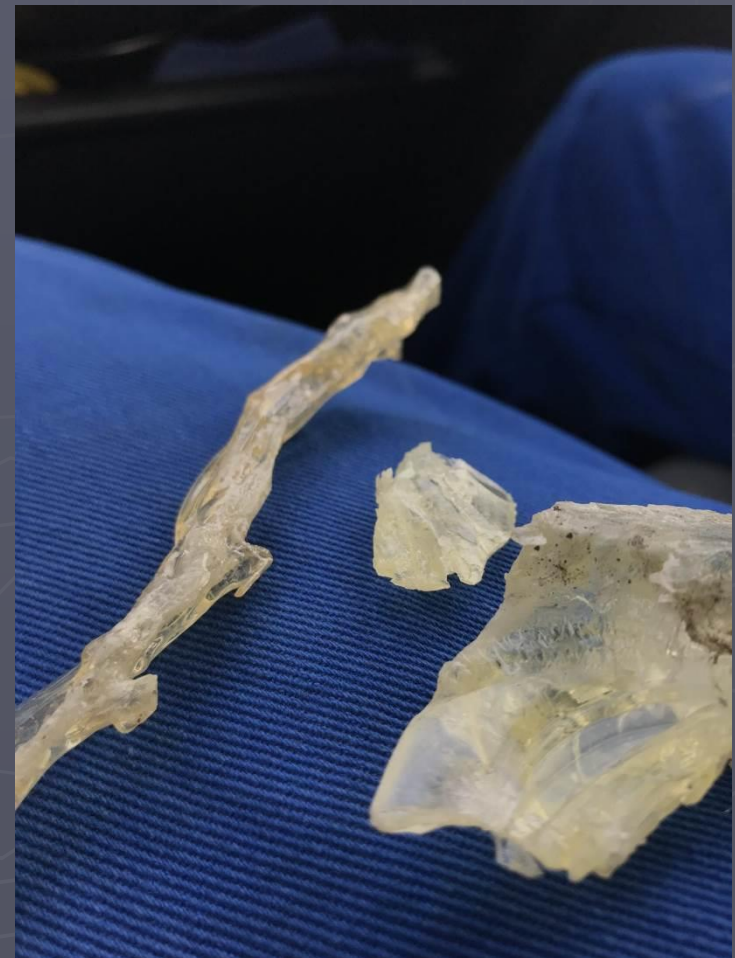
A két tartályból a D 1001 jelű tartály szenvedett balesetet. Mindekét tartályban sztirol nevű oldószert tárolnak tartályonként 3000 m<sup>3</sup>-t. Ennek az oldószernek az a tulajdonsága, hogy napfény hatására és már szobahőmérsékleten képes polimerizálódni egy kristályos, áttetsző gyantaszerű anyaggá.

Amennyiben a körülmények a kristályosodásra optimálisak, akkor a légző és biztonsági szelepek nyílásait elzárja a polimerizálódott sztirol. Ennek következtében a tartály leürítésekor lecsökken a légtér nyomása és behorpad a tartály.

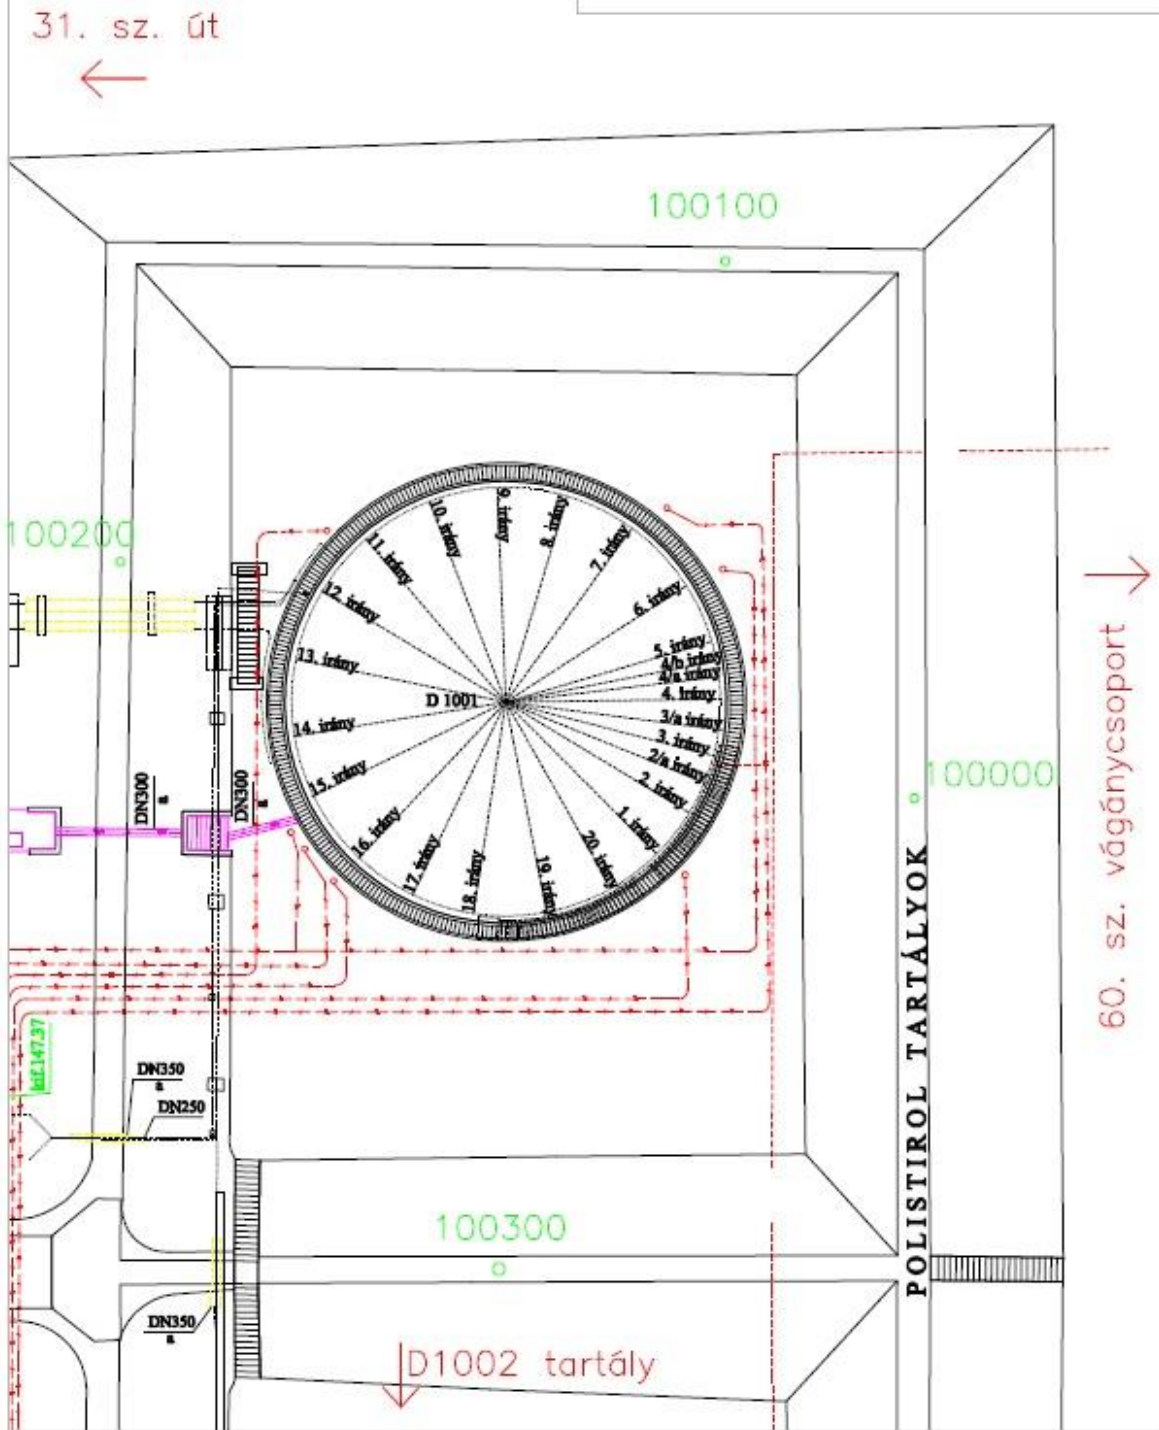
Méréselrendezési vázlat

A tartály palást és tartály tető felszakadási helye, ahol a legnagyobb volt a deformáció.

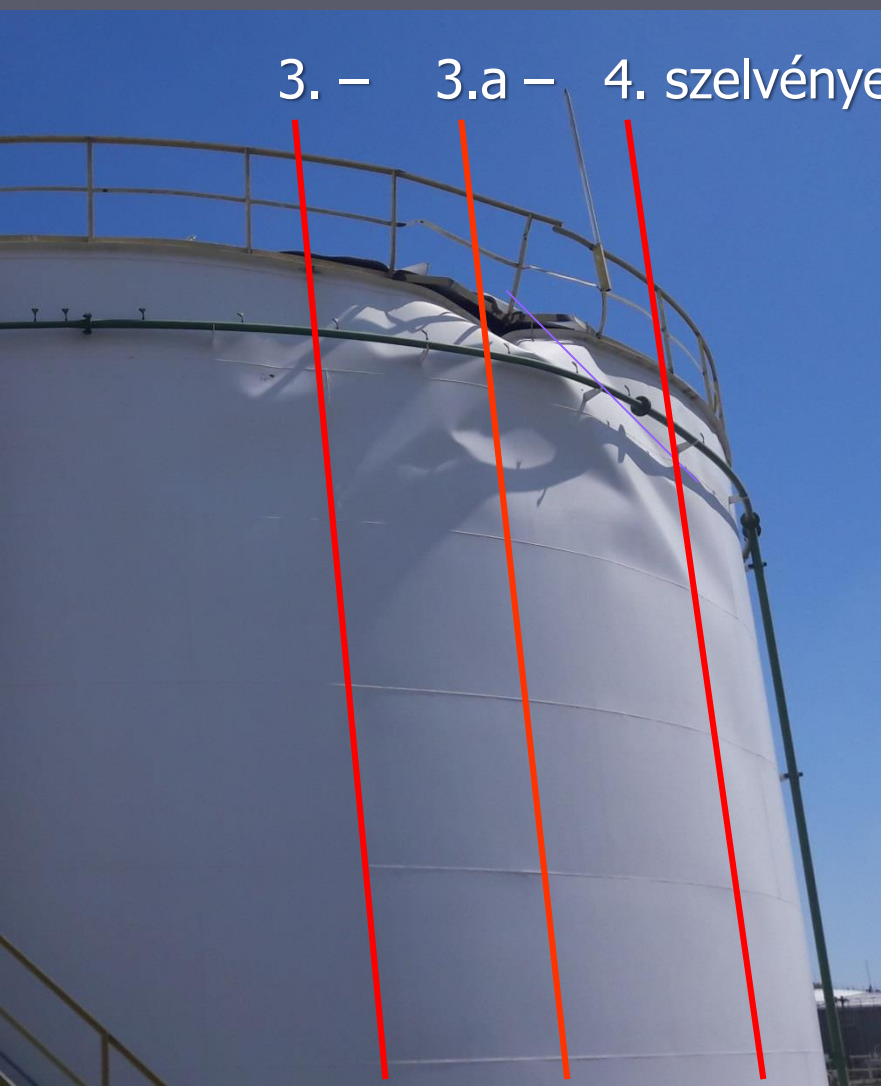
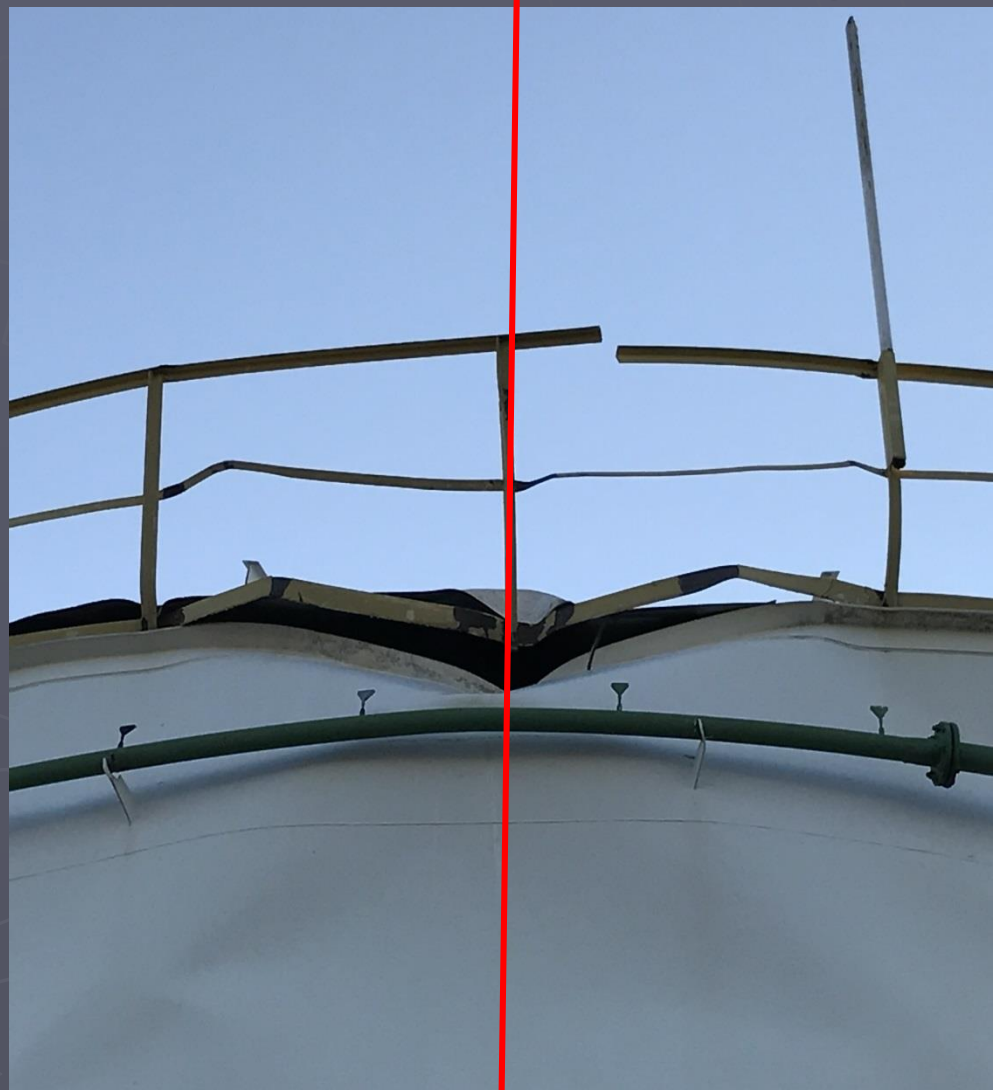
3. – 3.a – 4. szelvények

# A legnagyobb deformációjú hossz-szelvények

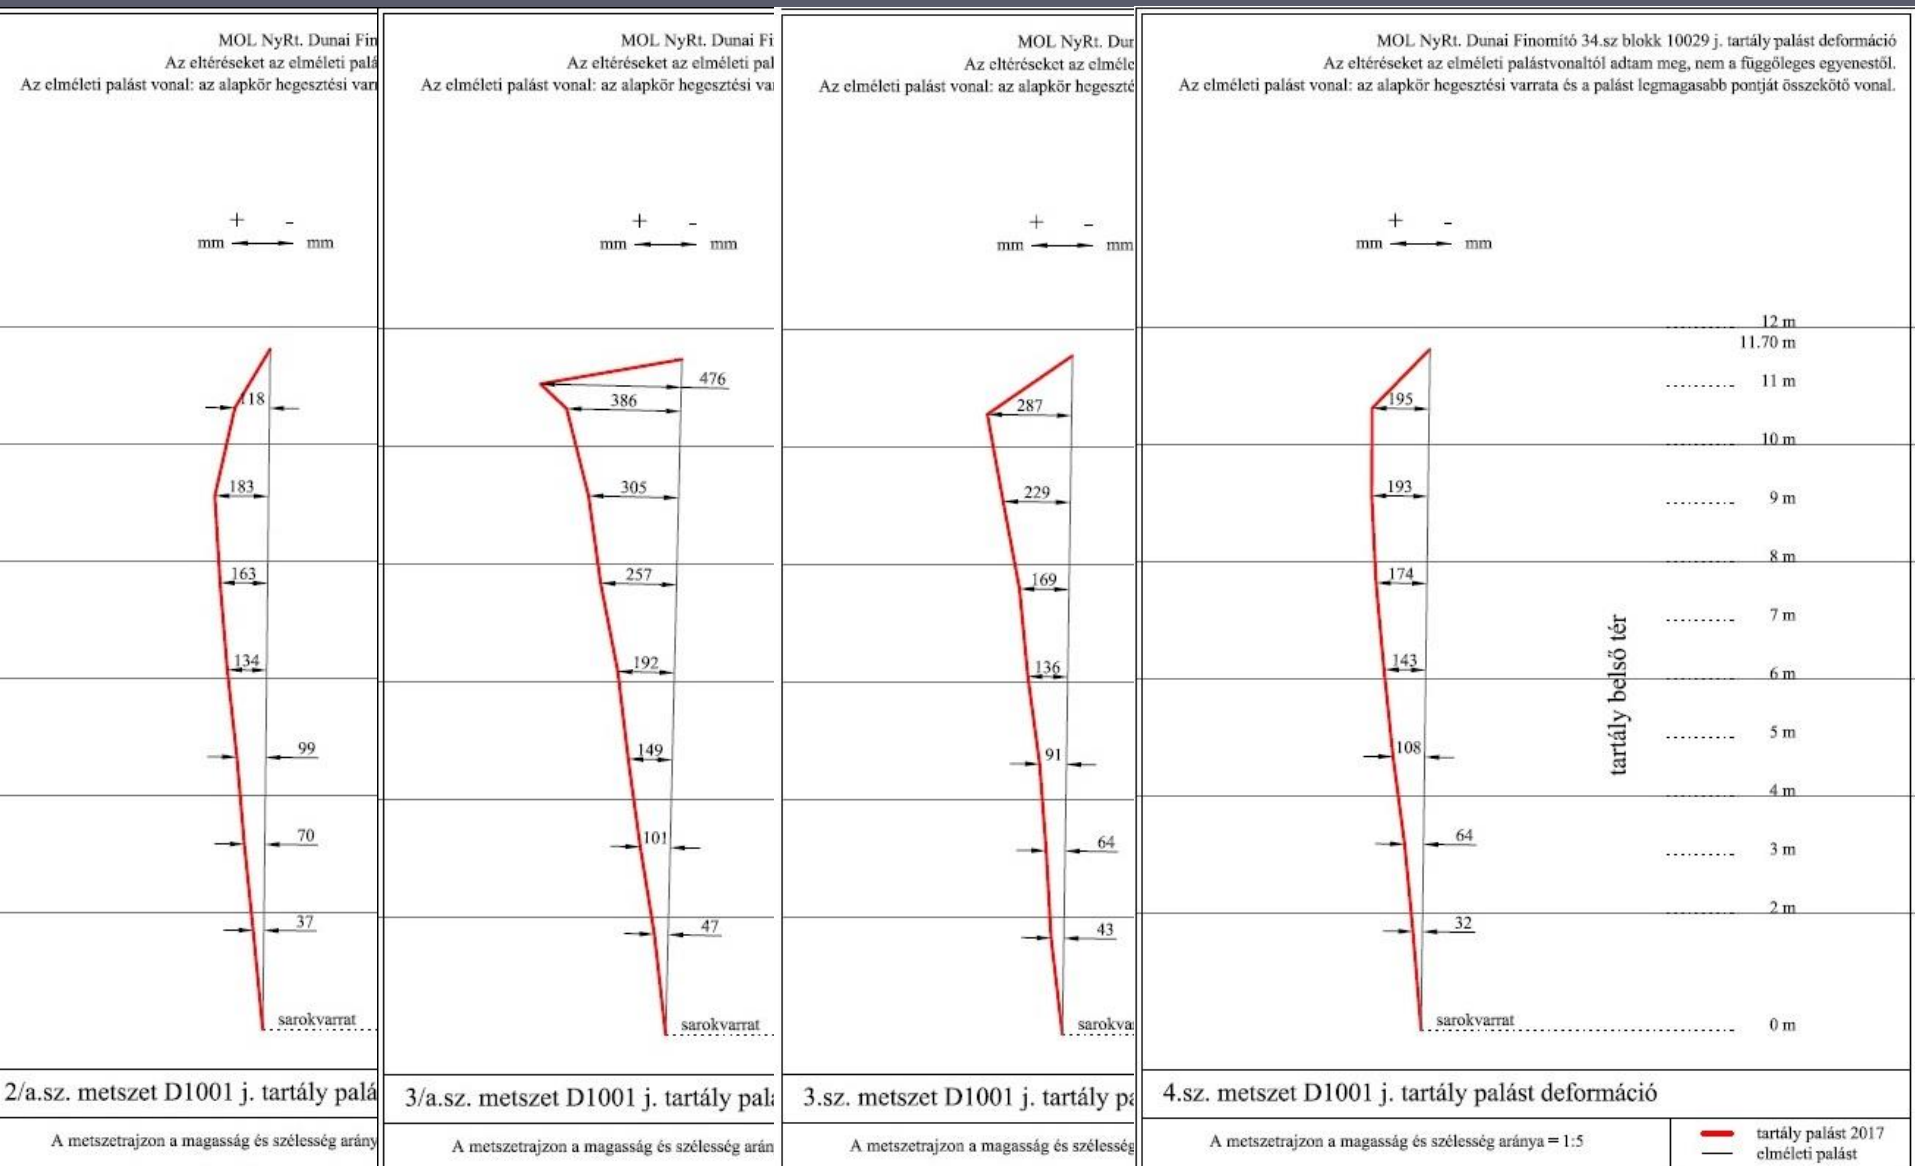
# Ugyanezek a deformációk vízszintes metszeteken

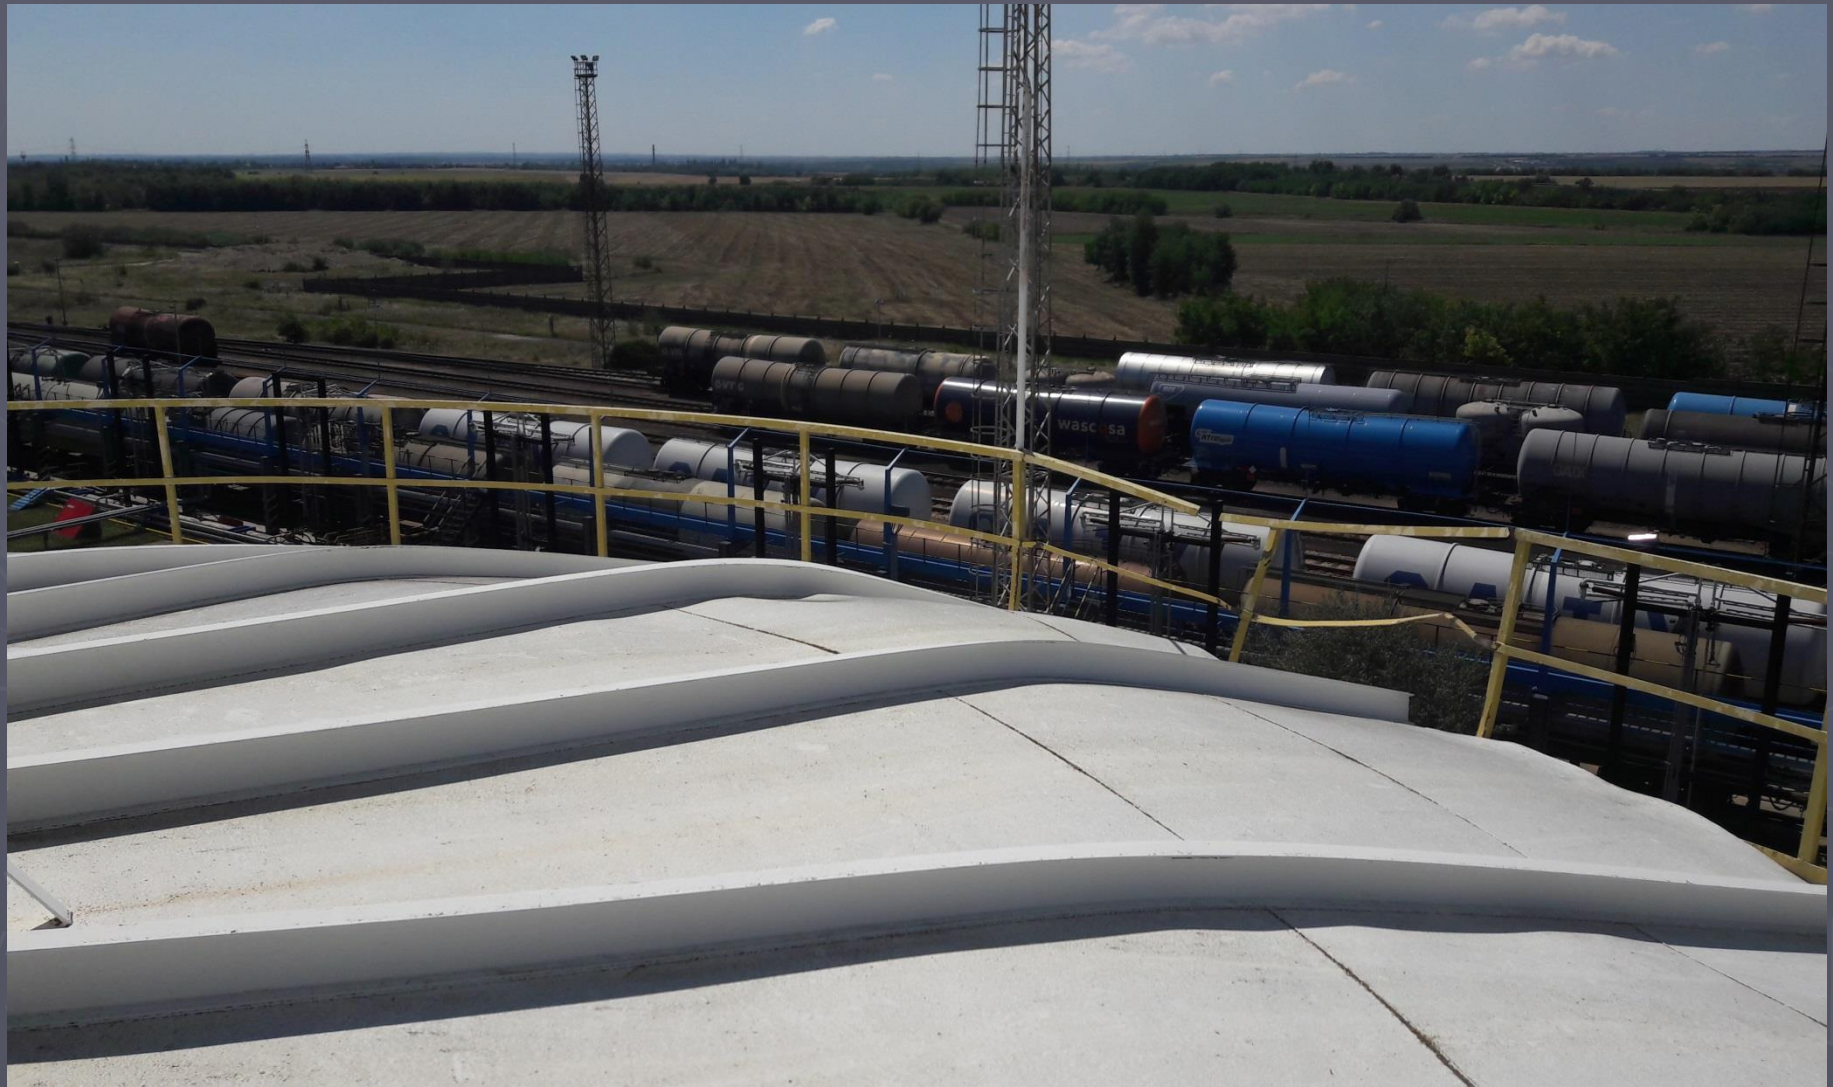
A detonáció erejére jellemző, hogy a felszakadás helyén a korlát szétszakadt, a tetőlemez felpúposodott és az acélgerendák eldeformálódtak.

A méréseink alapján megtervezték és megkezdték a sérült tartály helyreállítását. A felső gyűrődött övlemezeket kivágják és kicserélik, míg a sérült tartálytető I gerendáit a szükséges helyeken levágják és újra cserélik úgy, hogy a tartálytető lemezborítását új lemezekkel megfelelő görbületre alakítják.

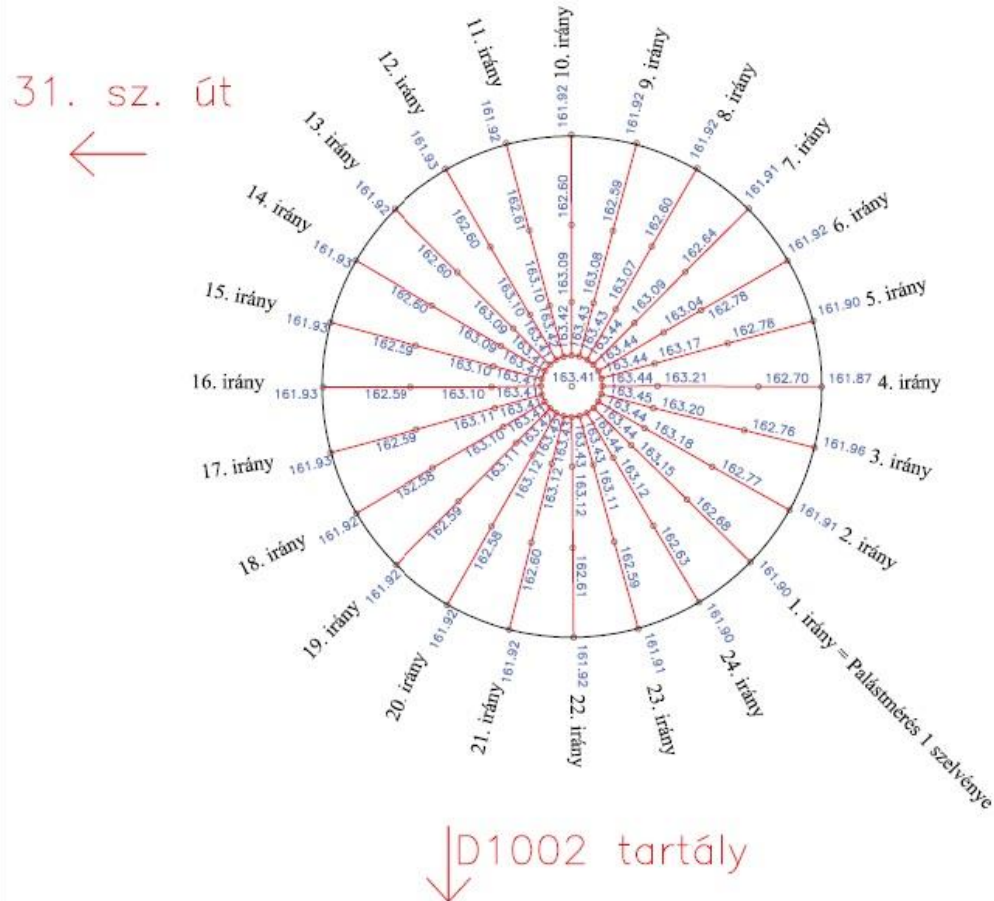
"I" gerenda magasságok

A merevítő I gerendák térbeli helyzetéről külön felmérést kellett készíteni.

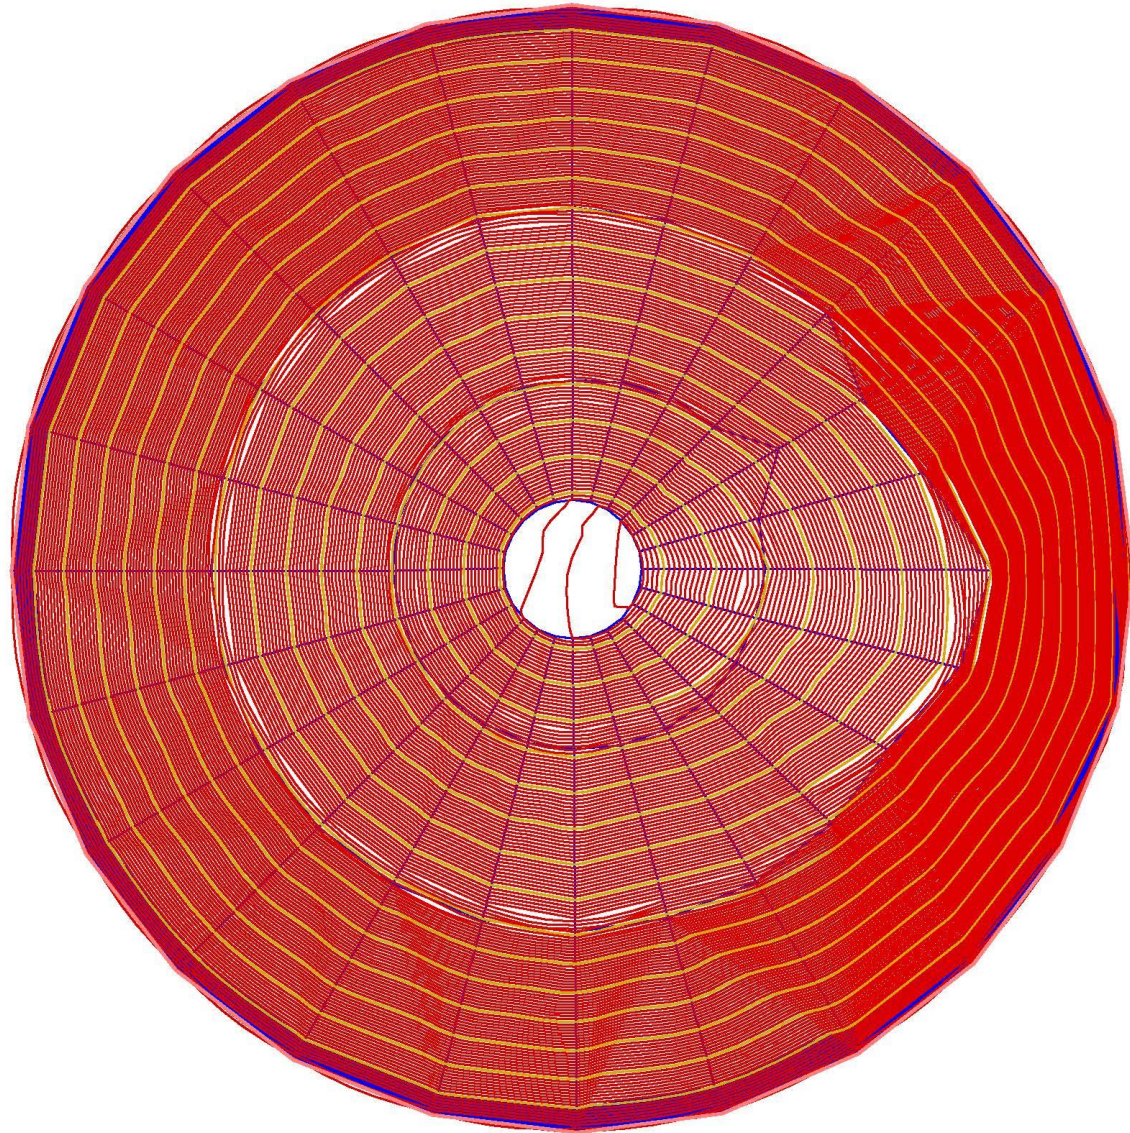
A tetőgerendák deformációjáról készített izometrikus ábra jól mutatja, hogy mekkorák voltak a deformációk.

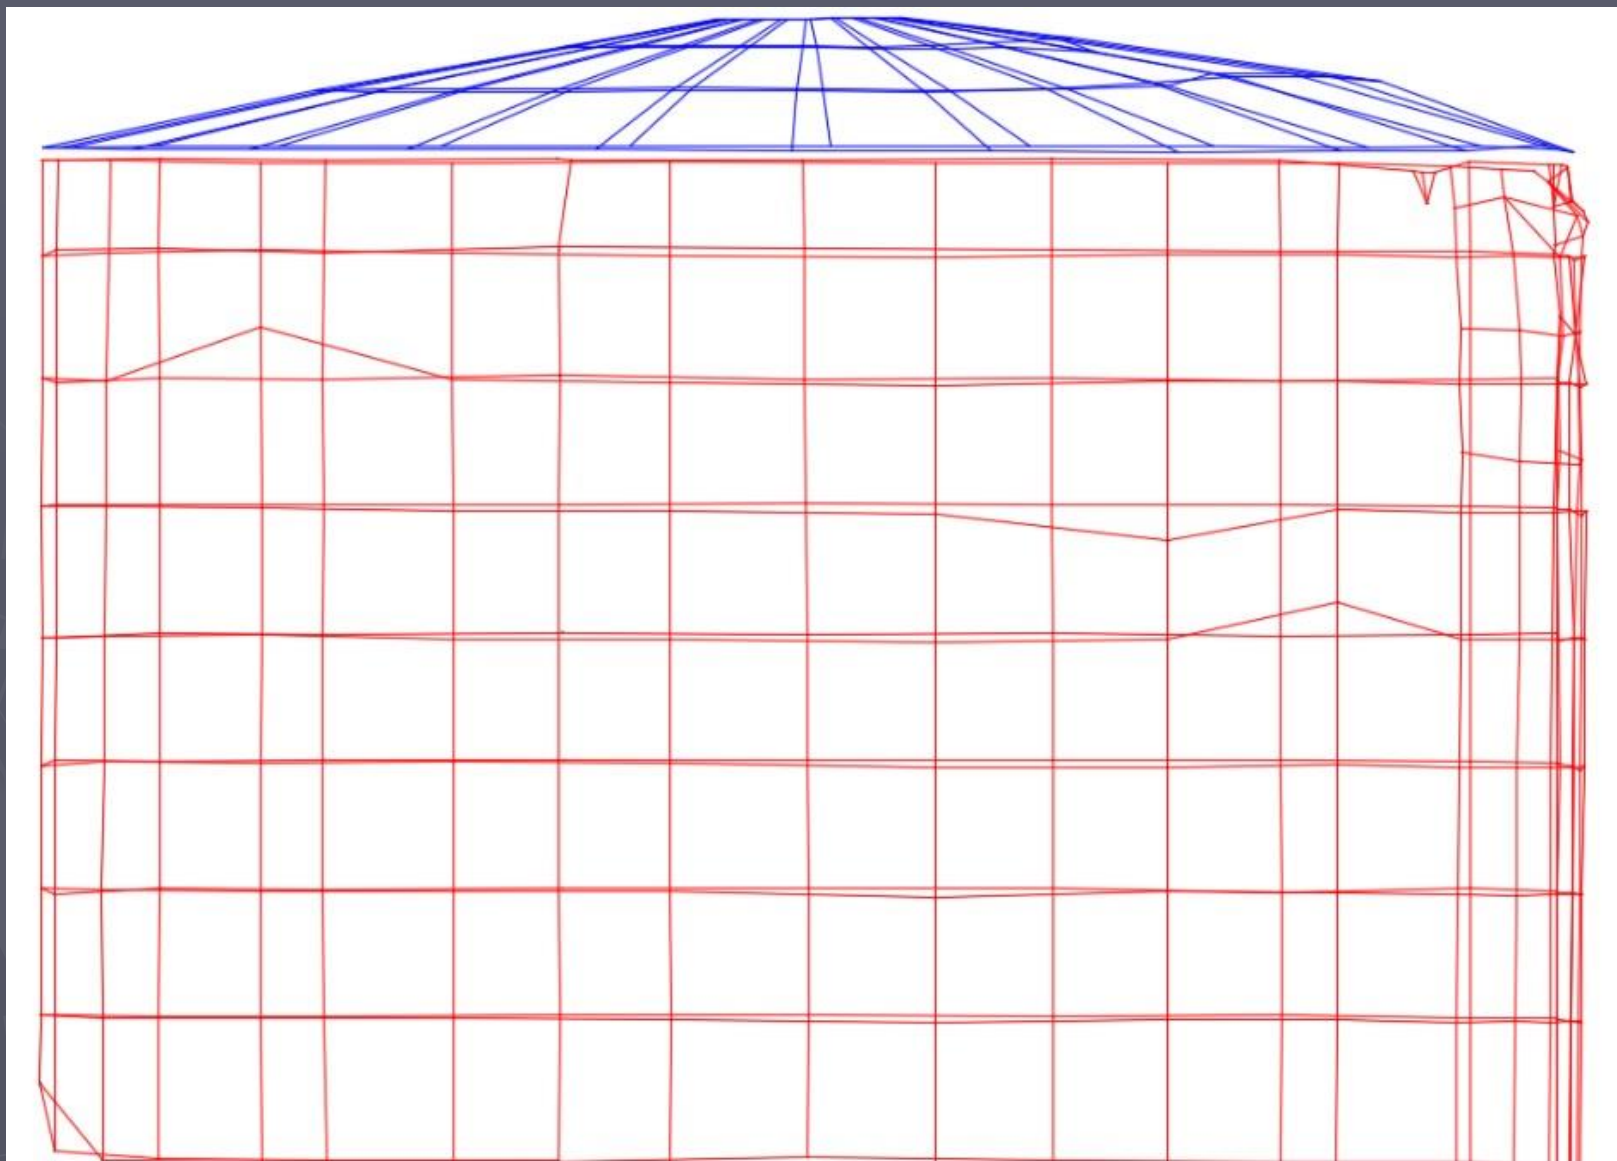
Az izometrikus vonalakból összeállított palást és tetőhorpadás képe.
