BUDAPEST IDŐSEBB BELVÁROSI ÉPÜLETEINEK FÖLDRENGÉS-BIZTONSÁGA

SEISMIC SAFETY OF THE OLD BUILDINGS IN BUDAPEST
DOWNTOWN*Summary*

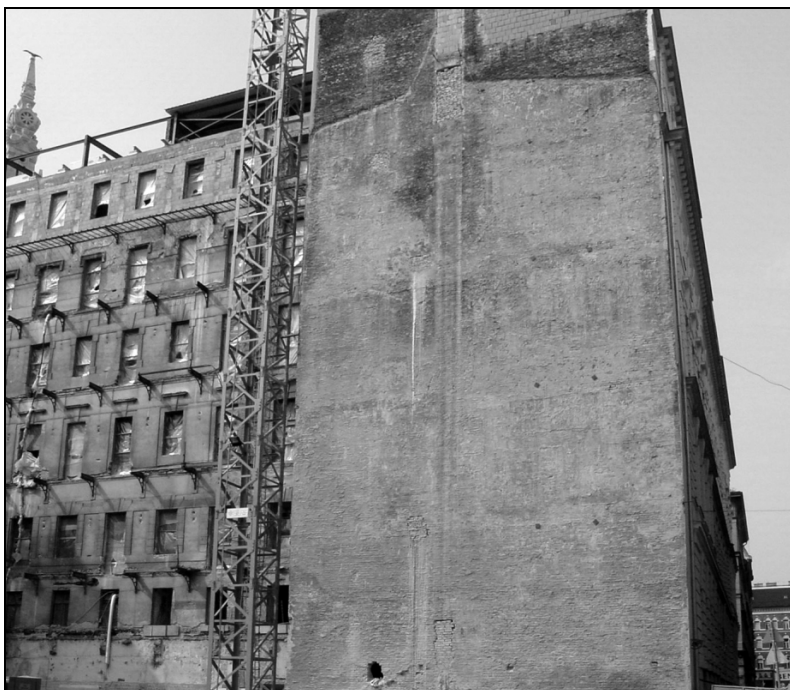
Időközben életbe lépett az Eurocode 8 szabvány, amelyben szigorodtak a követelmények. A szabvány Nemzeti Mellékletét képező zónatérkép a 2. ábrán látható. Az új Eurocode 8 szabvány szerint Budapest területe a 4. zónához tartozik, ahol a gyorsulás várható értéke magasabb, mint az előszabvány 4. zónájához tartozó érték. A 4. zónában viszont nem szabad 4 emeletesnél magasabb falazott épületeket építeni. A belváros területén az épületek számottevő része magasabb 4 emeletesnél, sok helyen állnak 6 emeletes téглаépületek is és gyakoriak a padlástér beépítések. Példa erre a 3. ábrán látható Osváth utcai korábbi építési terület, ahol az eredetileg 5 emeletes épületre még további szintet is építettek.

3. ábra. Négy emeletesnél magasabb téглаépület az Osváth utcában korábbi építési terület mellett

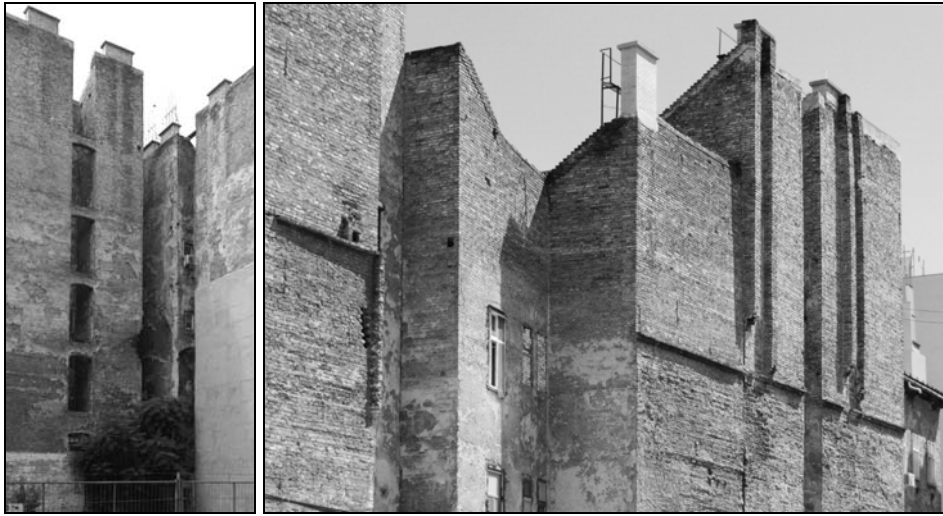
Nagyon sok esetben nem teljesül a második szerkesztési szabály sem, amely szerint az épületek kialakításánál nem lehetnek sem alaprajzi, sem magassági irányú jelentősebb ki- vagy beugrások, kerülni kell a szabálytalan H, L, T vagy az Y alakú alaprajzokat. Erre számtalan példát láthatunk a belvárosban, amelyek közül a 4. ábrán egy Kürt és egy Paulay Ede utcai esetet szemléltetünk.

4. ábra. Szabálytalan, bonyolult alaprajzú szerkezetek a Kürt és a Paulay Ede utcában

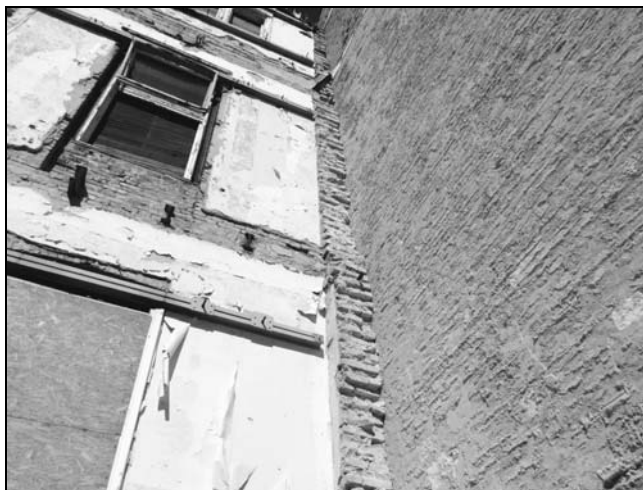
Falazott épületek legfontosabb szerkezeti követelménye a minden szinten zárt rendszerű vasbetonkoszorú kialakítása jól átkötött sarokrögzítésekkel. A vasbetonkoszorúk abroncs-szerűen körbefogják, rögzítik a kő-, illetve téglafalakat, hiányukban a földrengések egyszerűen „szét-rázzák” az épületeket. Sajnos ebben a tekintetben kiemelkedően rossz a belvárosi épületek helyzete, ugyanis a vasbeton használata a mindennapi építészeti gyakorlatban csak a XX. században terjedt el, a korábban készített belvárosi épületekben nem is érdemes vasbetonkoszorút és vasbeton szerkezeteket keresni. A kő- és téglafalak kialakítását, rögzítését korábban másképp oldották meg, ezzel viszont az épületek nem képesek ellenállni a nagyobb földrengések által okozott dinamikus terhelésnek. A korábbi építészeti megoldásokról bőséges szakirodalom áll rendelkezésre, ezek közül legfontosabbak Déry Attila munkái [2], [3]. A vasbetonkoszorúk hiányára számtalan példát láthatunk a teljes belváros területén, valamennyi beépítetlen „foghíjas” részen a szabadon látható, akár 10-20 m magasságú falak mind erről tanúskodnak. Ezeket a falakat (nevezhetnénk akár egyszerűen „téglarakásoknak” is) a falakra merőlegesen kialakuló mozgásokkal (földrengéshullámokkal) szemben szinte semmi nem rögzíti, csupán a födémek fa vagy vasgerendái jelentenek némi rögzítést a feltámasztási helyeken a súrlódási erőn keresztül. A vasbetonkoszorúk hiánya már a 3. és a 4. ábrán is látható, de ugyanezt bizonyítja pl. az 5.

ábrán egy négyszintes bontott lakóház sarokrészénél látható falmaradvány az Eötvös utcában.

5. ábra. A vasbetonkoszorúk hiányát igazolja az Eötvös utcai bontott épület falmaradványa

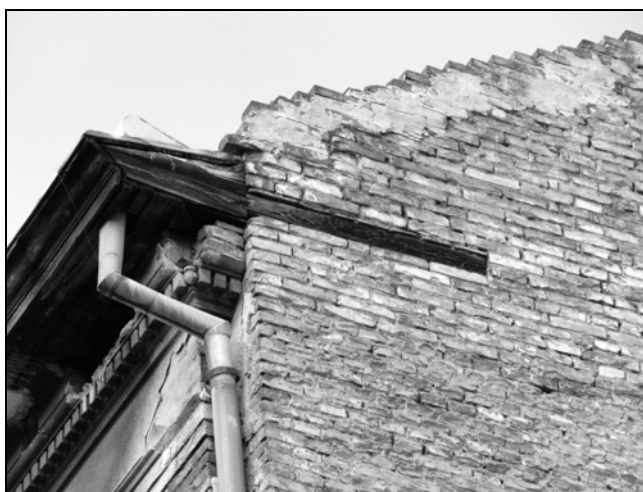
6. ábra. Felső párkány és a fedél rögzítése a Szentkirályi utcában

A vasbetonkoszorúk kialakításához kapcsolódó fontos követelmény, hogy az épületek tetőszerkezetét a felső szint fölötti vasbetonkoszorúhoz megfelelő erősségű kapcsolattal kell lekötni. A belvárosi épületek döntő

többségénél ez sem teljesül, hiszen a vasbetonkoszorúk hiányában a fedélszékek kialakítására és rögzítésére egészen más, jóval kedvezőtlenebb megoldásokat tudtak csak alkalmazni [2], [3]. Jellegzetes példa látható a 6. ábrán a Szentkirályi utca egyik 4 emeletes lakóháza esetében, ahol a tetőszerkezetet tartó egyik fagerenda rögzítése látható. Az ábrán látható befalazott fagerenda hosszú évtizedek óta mindenféle védelem nélkül ki van téve az időjárás viszontagságainak, és egyre rosszabb állapotba kerül.

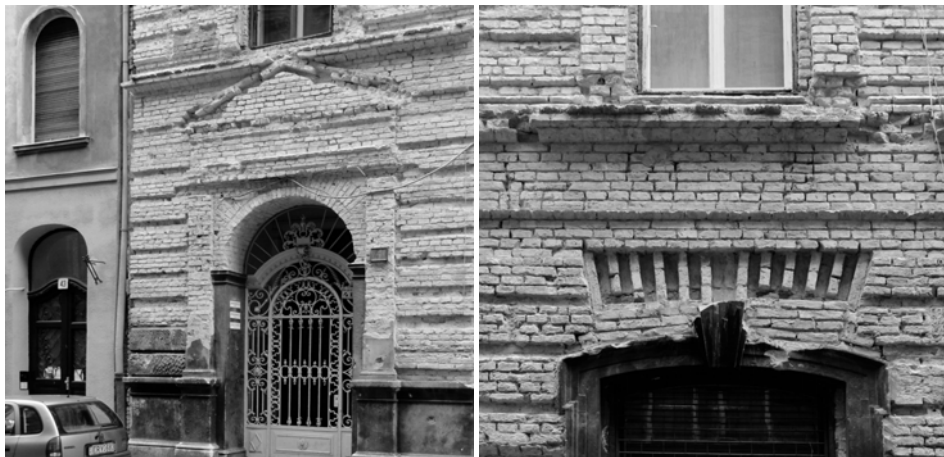
A falazott épületek esetében lényeges kérdés a födémszerkezetek, áthidalások kialakítási technikája. A vasbeton ismerete és alkalmazása előtt a pince és többnyire a földszint fölé boltozatokat emeltek, az emeleteket viszont sík fafödémmel fedték be (később a fa helyett vasgerendákat alkalmaztak). A nyílások fölött többnyire boltíves, illetve egyenesöves áthidalásokat készítettek, nagyobb fesztáv esetén ún. teherhárító íveket is építettek [2], [3]. Földrengésveszély esetén viszont a boltíves megoldásokat kerülni kell, amennyiben ez mégis szükséges, akkor vonórudas rögzítést kellene alkalmazni. A belvárosi épületekben előszeretettel alkalmaztak boltíves megoldásokat vonórudas rögzítés nélkül (lásd pl. a 7. vagy a 8. ábrán).

7. ábra. Boltíves szerkezetek és áthidalások a Paulay Ede utcában

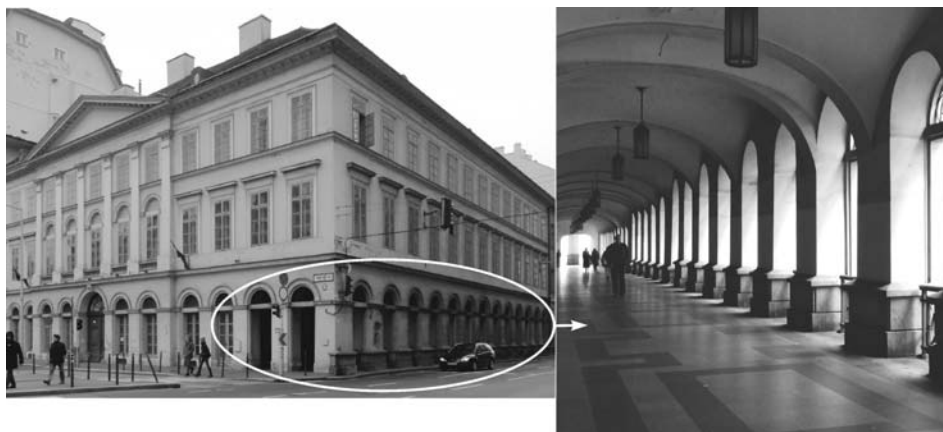
Ráadásul az árkadosításokhoz és a látványos nagy kirakatok kialakításához szükséges bontásokkal és átalakításokkal a jelen kor tervezői is mindent elkövettek, hogy tovább rontsák az épületek egyébként is rendkívül gyenge földrengés-biztonságát. A korábban érvényes szabványok előírásainak megfelelően a legfeljebb 4 emeletes régi budapesti épületeknek még a szélterhelésre vonatkozó merevségét sem kellett vizsgálni egészen 1986-ig, mivel úgy gondolták, hogy a válaszfalak kellő merevítést szolgáltatnak. Az utóbbi évtizedekben – különösen a rendszerváltás óta – számtalan épület földszintjén alakítottak ki nagy összefüggő üzlettereket merevségi vizsgálatok nélkül, kibontva a merevítő szerepet is betöltő válaszfalakat. Ezzel a meggyengített épületek egy erősebb földrengés esetén időzített bombákká váltak, az épületek súlyos sérülései nagy biztonsággal előreláthatók. Jó példa az épületek meggyengítésére a 8. ábrán látható 1825-ben Hild József által épített Gross-ház, amelynek földrengés-biztonságát a József Attila utcai részén kialakított hosszú árkádsor jelentősen gyengíti.

8. ábra. A földrengés-biztonság gyengítése árkádsor kialakításával

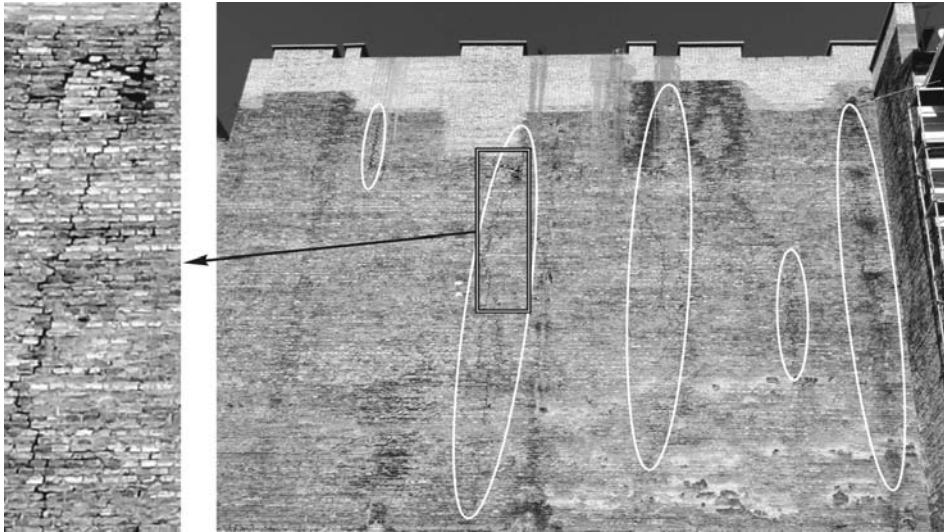
További komoly probléma a teljes belvárosban a rendszeres karbantartás elmulasztása miatt az idősebb épületek jelentős részének rendkívül rossz fizikai állapota: a korhadt, gyenge faszerkezetek (lásd pl. a 6. ábrán), a vakolat hiánya (lásd pl. a 7. ábrán), a téglafalakon látható hatal-

mas, 10-15 m hosszúságú függőleges repedések (lásd pl. a 9. ábrán) és különösen az épületek felső részén a téglák közötti kötőanyag mállása és kihullása.

9. ábra. Hatalmas függőleges repedések a jelölt részeken a Kertész utca egyik épületén

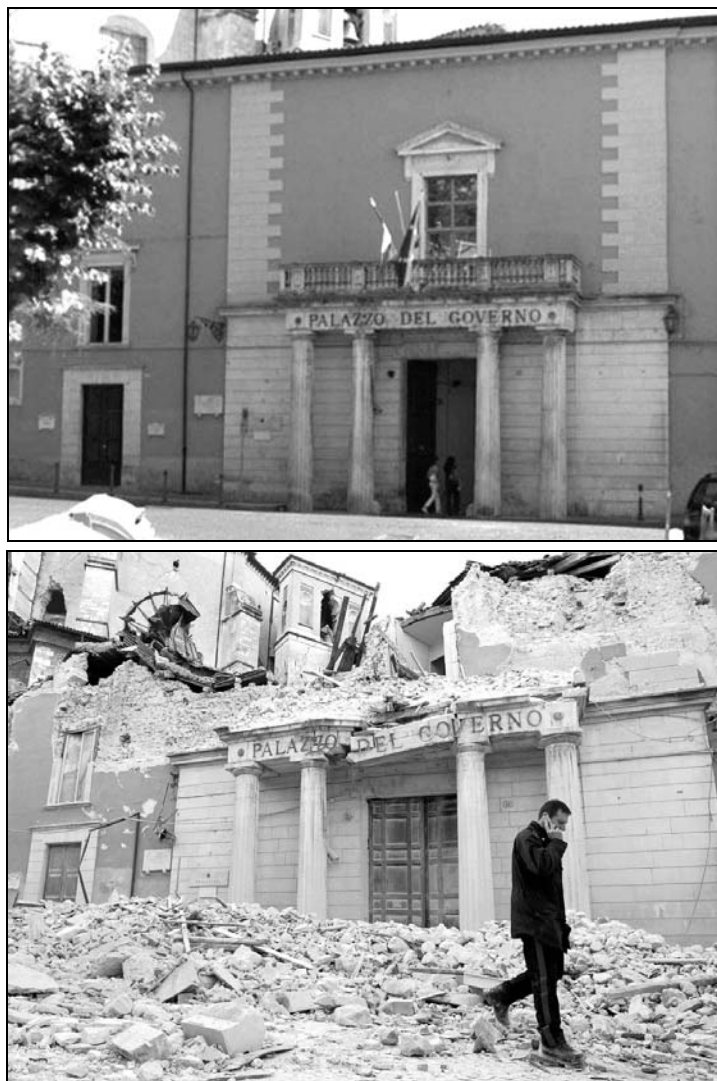
14. ábra. L'Aquila-ban a Kormányzó Palota a földrengés előtt és után
(forrás: www.telegraph.co.uk/news/picturegalleries)

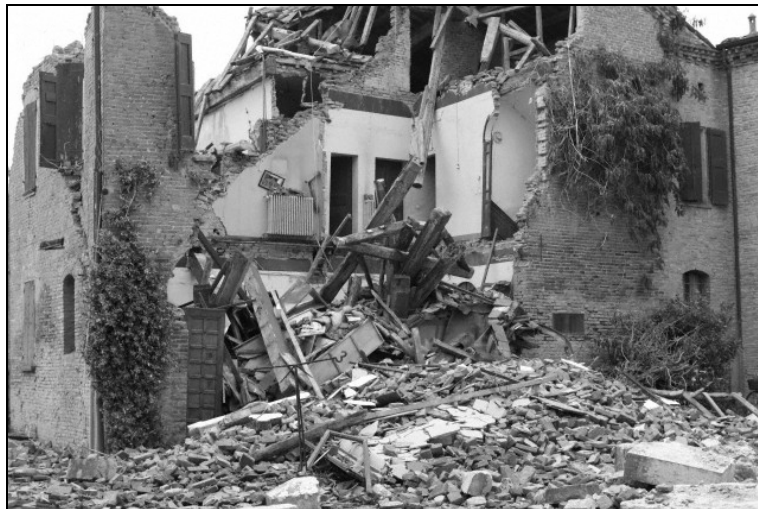
15. ábra. Téглаépület sérülése San Felice-ben Emilia Romagna tartományban
(forrás: www.demotix.com/news)

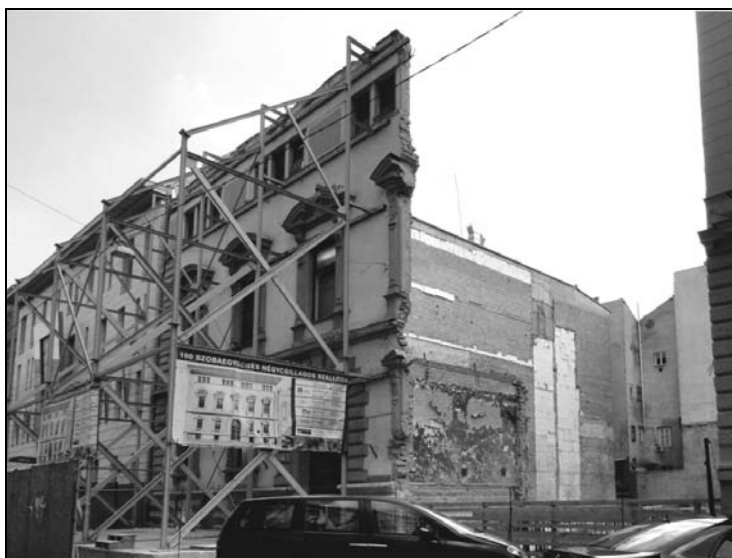
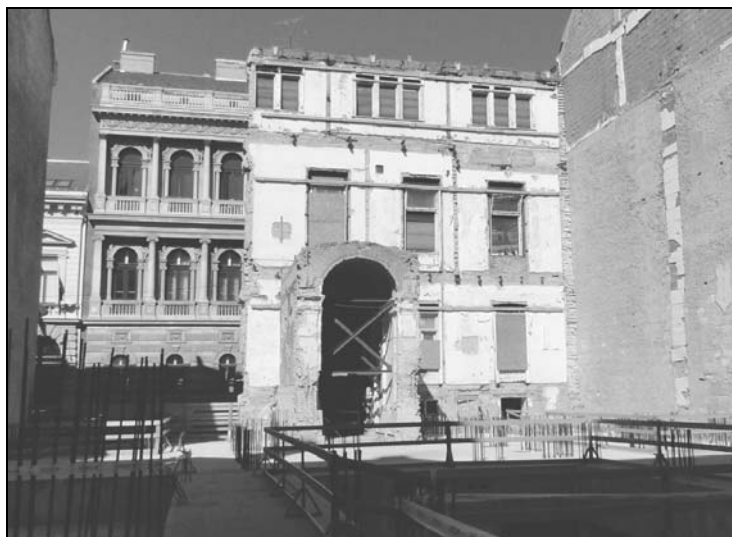
17. ábra. A felső képen az utcafronti ideiglenesen megtámasztott eredeti téglafal, alatta a belső vasbetonszerkezetes építkezés az Eötvös utcában

Egy lehetséges megoldásra igen jó példa látható a 17. ábrán, ilyenekkel egyre gyakrabban találkozhatunk Budapesten. Az Eötvös utcában található rossz állapotban lévő régi épületnek csak az utcafronton lévő falát tartották meg, a belső részt elbontották és új, erős vasbetonszerkezetes épületet építettek az utcafronti fal mögé. A 17. ábra felső részén az utcafronti ideiglenesen megtámasztott eredeti téglafal, alatta pedig a belső vasbetonszerkezetes építkezés látható.
