## V. Városunk vezetékes telefonhálózata az épületek tetőzete fölött

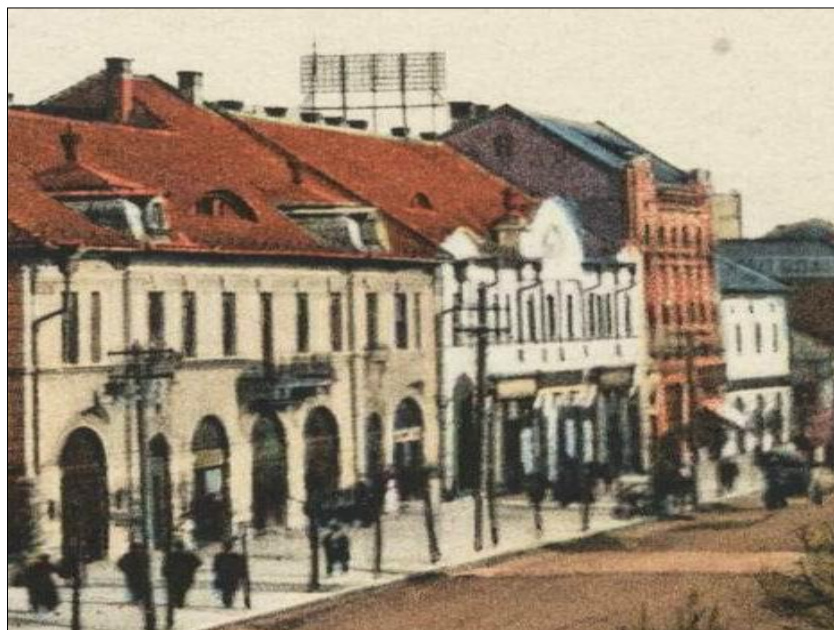
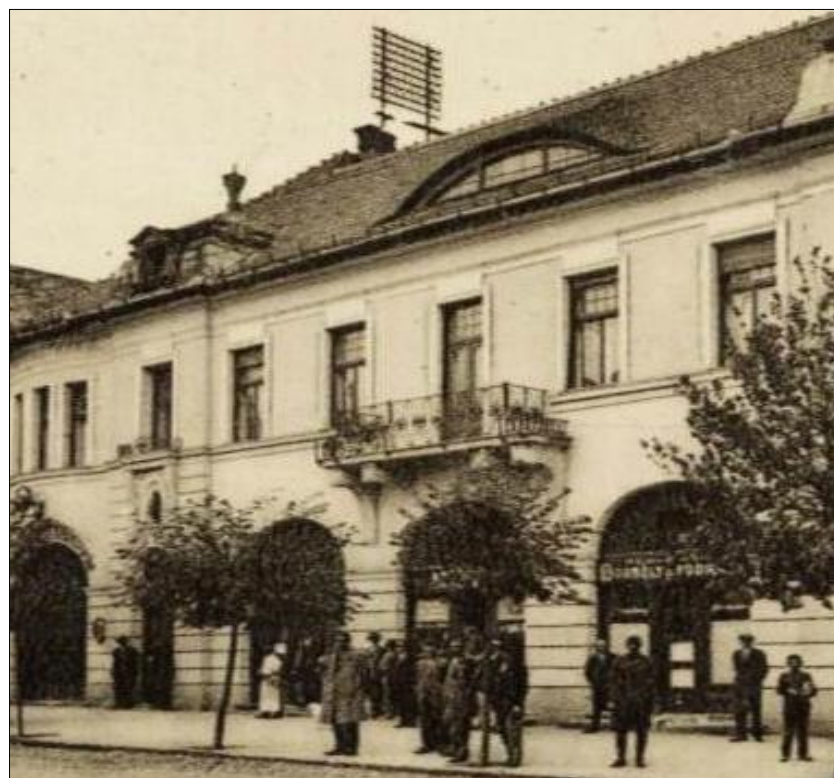
1912-ben a Rákóczi fejedelem útja 24. számú épületről, a postapalotáról<sup>1</sup> nyugati irányban a Rákóczi fejedelem útja 22. számú<sup>2</sup> plébánia épületen lévő *kétlábú acélső tetőtartóra* csatlakoztak a légvezetékek, majd a római katolikus templomot és a Templom<sup>3</sup> (ma: Szabó Lőrinc utca) utcát felülkeresztették. Az első képen látható *háromlábú acélső tetőtartó* első, harmadik és ötödik tetőből kinyúló része az *acélső*, második és negyedik kinyúló része a telefonközpontba történő *kábel* *levezetés* volt.

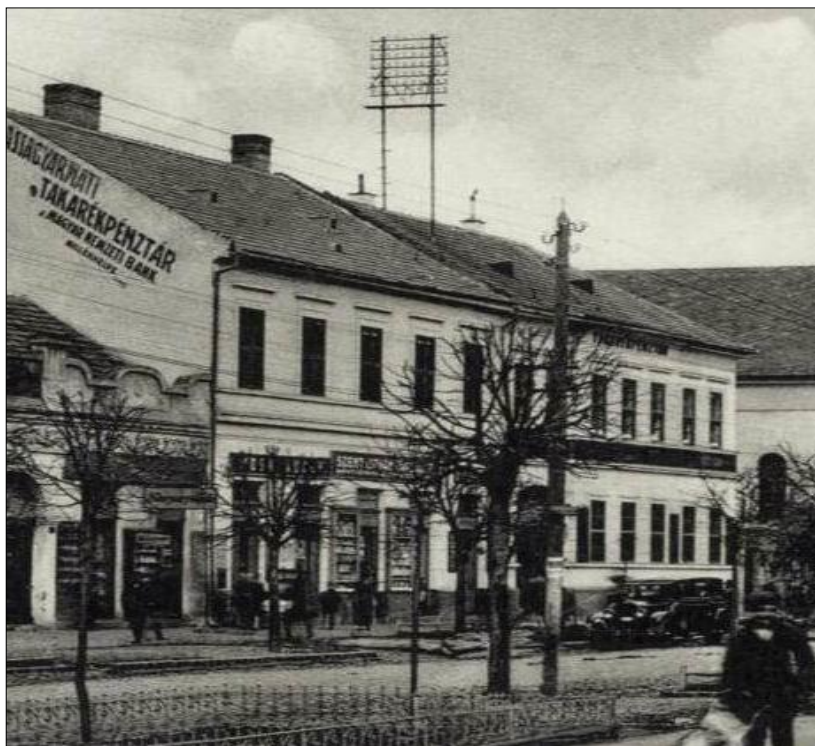
A Rákóczi fejedelem útja 18. szám alatti<sup>4</sup> takarékpénztár épület tetőzetén – a katolikus templom biztonságos felülkeresztezése érdekében – igen magas *kétlábú acélső tetőtartót* kellett építeni annak idején.

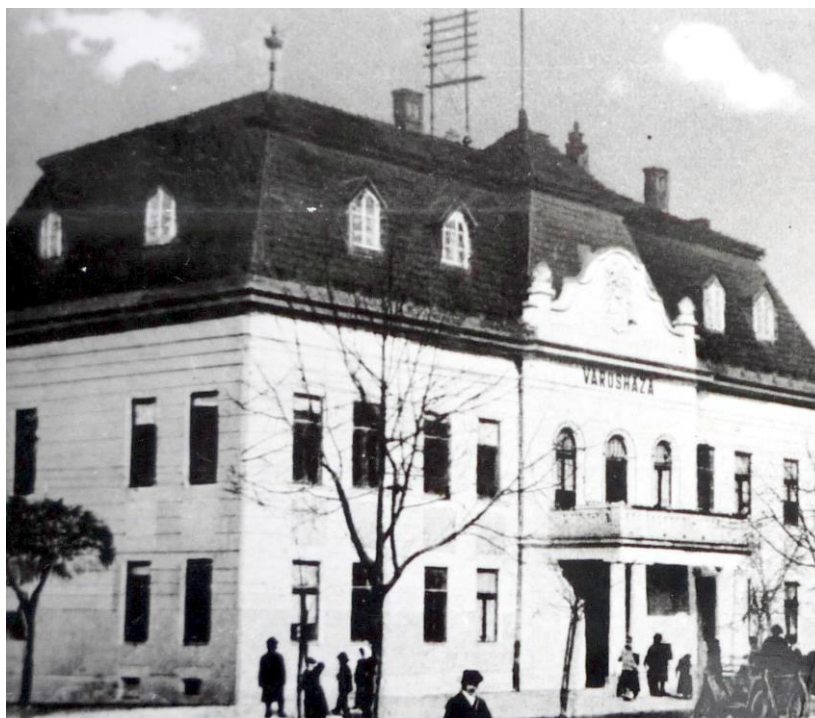
A légvezetékes távbeszélő áramkörök az épületek feletti magasságokban a mai városháza,<sup>5</sup>

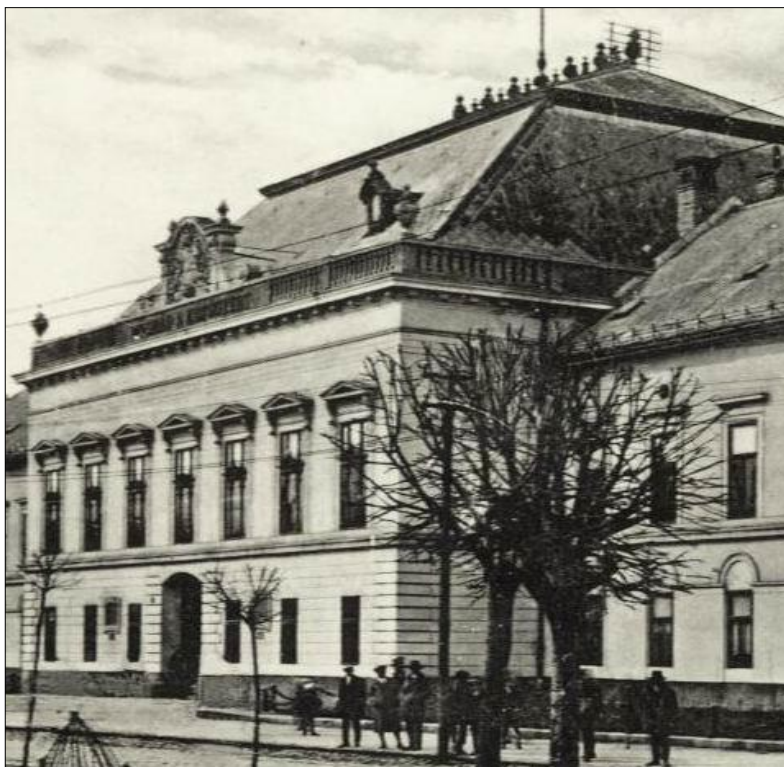
majd a megyeháza<sup>6</sup> tetőzetén lévő *kétlábú acélső tetőtartóra* csatlakoztak. Megállapítható, hogy a *távbeszélő vezetéktartók* már ebben az időben is teljes egészében vezetékekkel leterheltek voltak.

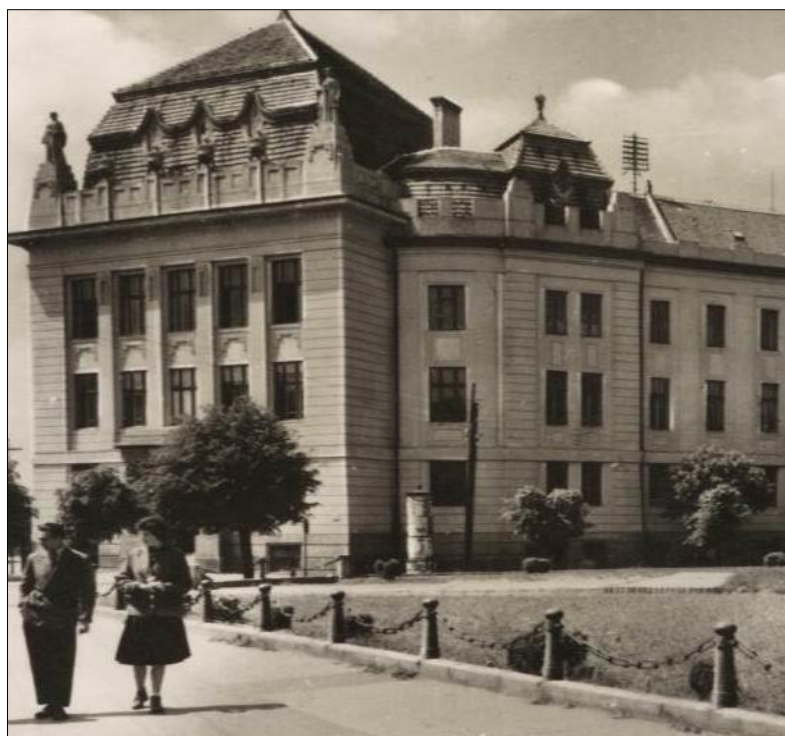
A távbeszélő *vezeték nyaláb* hosszú fesztávolsággal a megyeháza és a törvényszék épülete közötti park fölött, keresztezve a Bercsényi utcát, közvetlenül a törvényszék<sup>7</sup> épületére csatlakozott.

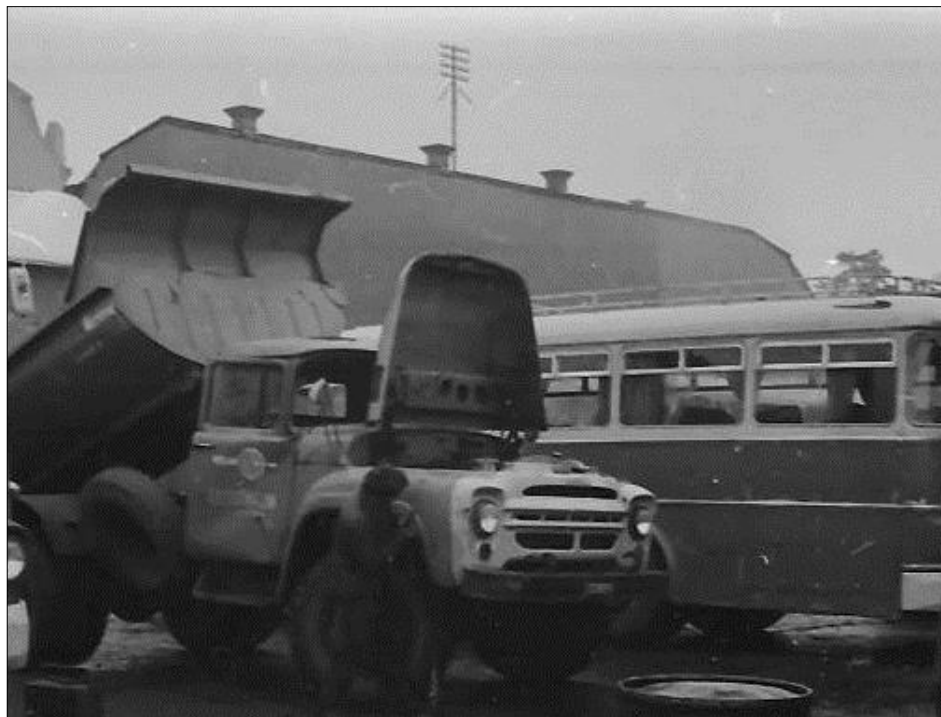
Majd a törvényszék és a Nádor utca közötti földszintes ház magas *egylábú acélső tetőtartója* következett. (A fénykép a későbbi AKÖV felől készült)<sup>8</sup>

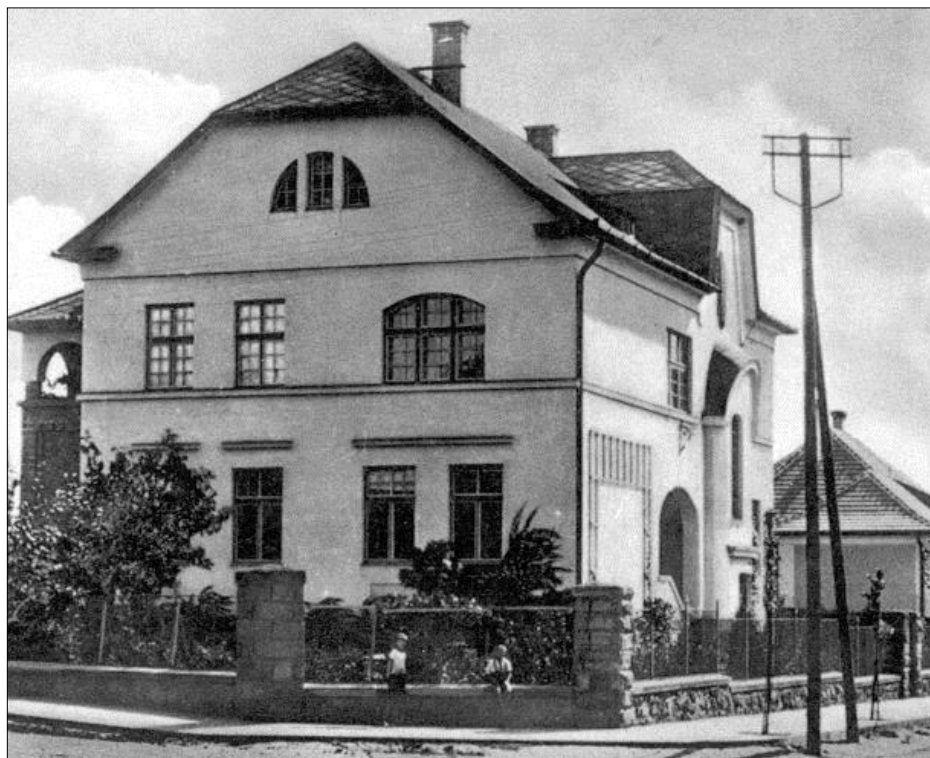
A Nádor utca keresztezése után a vitézi ház tetőzetén lévő *egylábú acélső tetőtartóról* a távbeszélő *légvezetékes áramkörök* átcsatlakoztak a Kóvári út 1. számú épület előtti *támfával* megtámasztott távbeszélő oszlopra.<sup>9</sup> Az oszlopra már csak 6 távbeszélő ellátását biztosító légvezeték érkezett.

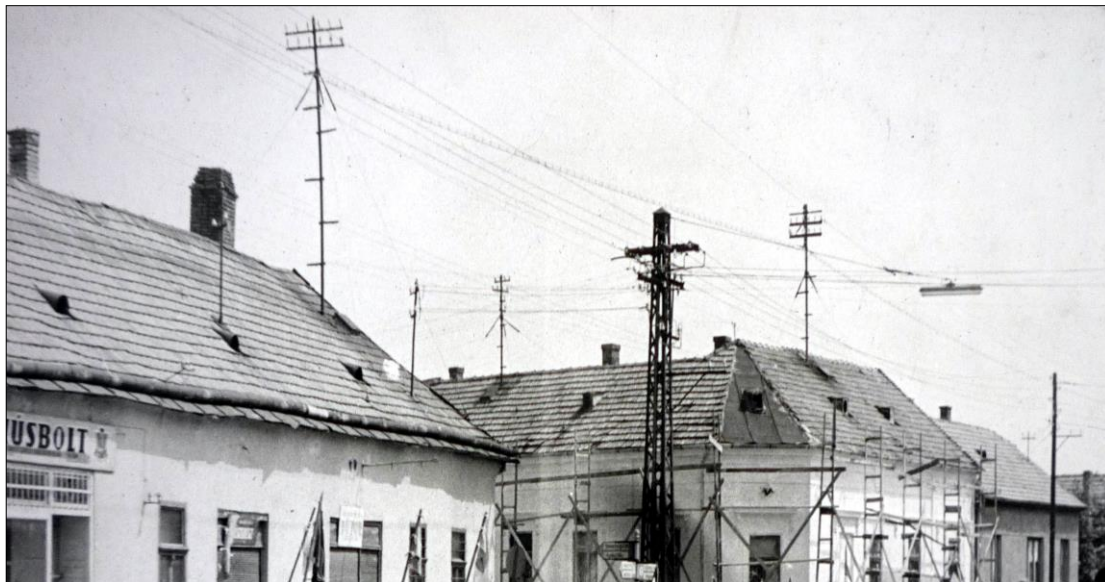
A Rákóczi fejedelem útja 24. szám alatti postapalotáról keleti irányban – a kórház irányában – is létezett az épületek tetején *távbeszélő légvezetékes hálózat*. A légvezetékes áramkörök keresztelték a Mikszáth Kálmán utcát.<sup>10</sup> Volt egy lecsatlakozó irány a Mikszáth Kálmán utca páros oldalán a meglévő épületek tetőzete felett, majd tovább, már telefonoszlopokon a Trianon utáni országhatárig.

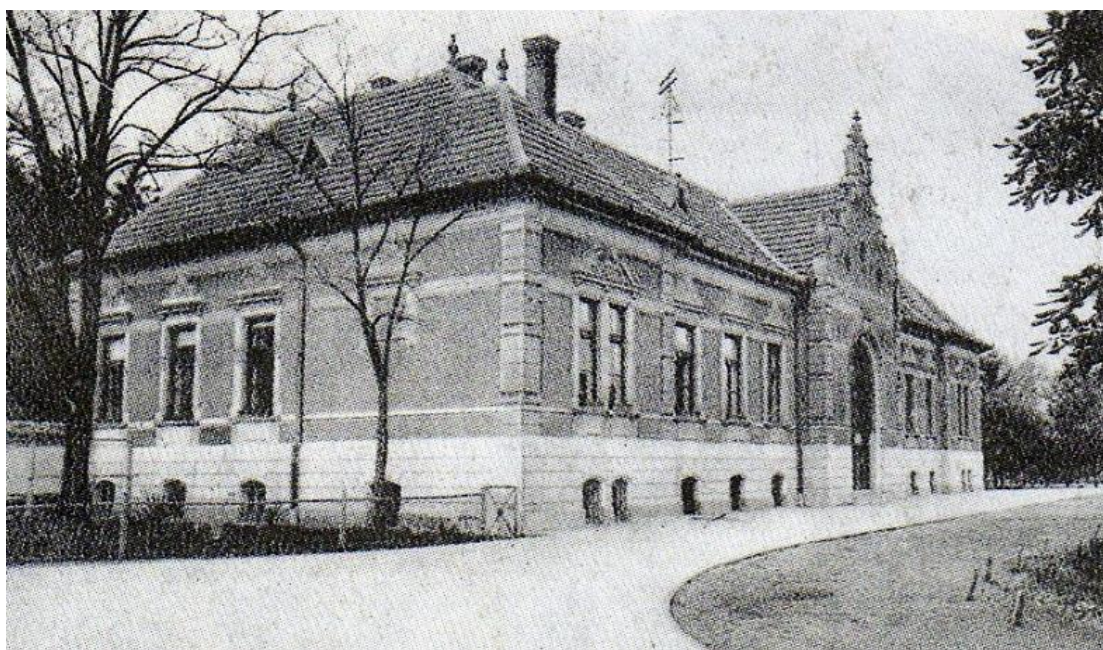
A légvezetékes irány haladt tovább, majd a Mária Valéria Közkórház épületének *acélső tetőtartóján* ért véget.<sup>11</sup>

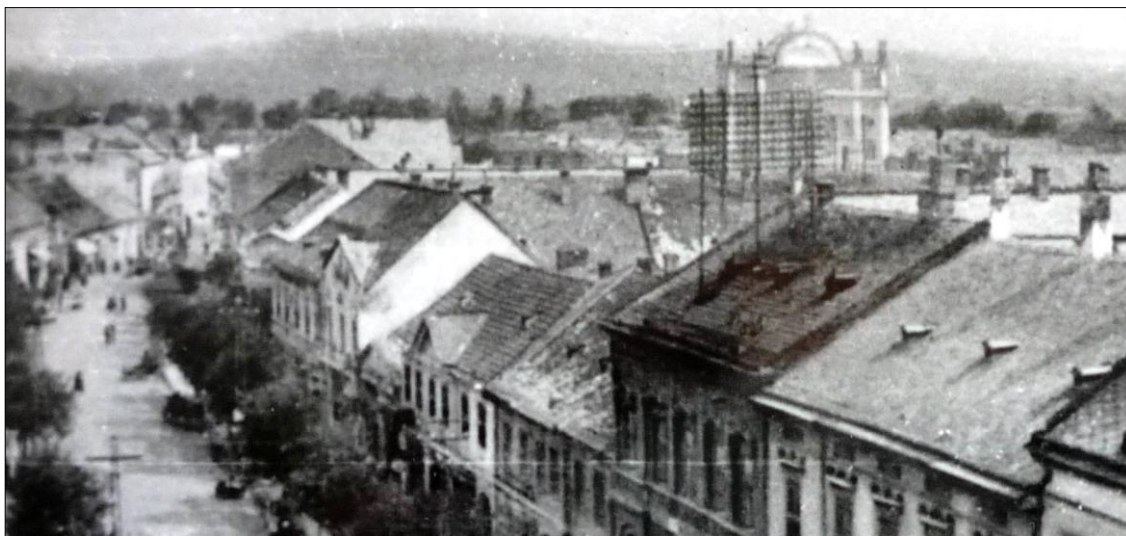
A postapalotában lévő távbeszélő központból a földalatti telefonkábel a szemben lévő Rákóczi fejedelem útja 33. számú<sup>12</sup> épület tetőzetén lévő *háromlábú acélső tetőtartóhoz* csatlakozott (ez volt a Sirmann elosztó). Ide összpontosultak a páratlan oldal és az állomás felől a távbeszélő és a távíró légvezetékek. A képeken bemutatható, hogy a páratlan oldali *acélső tetőtartós légvezetékes hálózat* a páratlan oldalon a Rákóczi fejedelem útja 33. számú épületéről indult, s haladt tovább nyugat felé a páratlan oldali épületeken a vasútállomás felé, másrészt kelet felé a Kossuth Lajos utca felé. Ezen az irányon nemcsak előfizetői légvezetékes áramkörök üzemeltek, hanem itt érkeztek a légvezetékes helyközi (inter) áramkörök az előzőekben leírtak szerint az új postapalotával szembeni épületig.

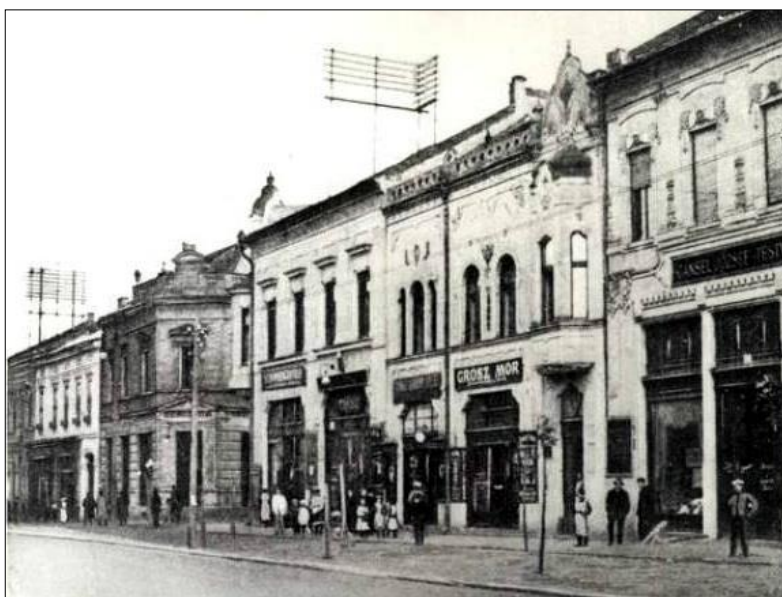
Nyugat felé az *acélső tetőtartó irány* keresztülhaladt a Teleki László utca 2 számú épület tetőzetén,<sup>13</sup> majd a Rákóczi fejedelem út 25. számú épületen folytatódott. Volt leágazása a Teleki László utcába.

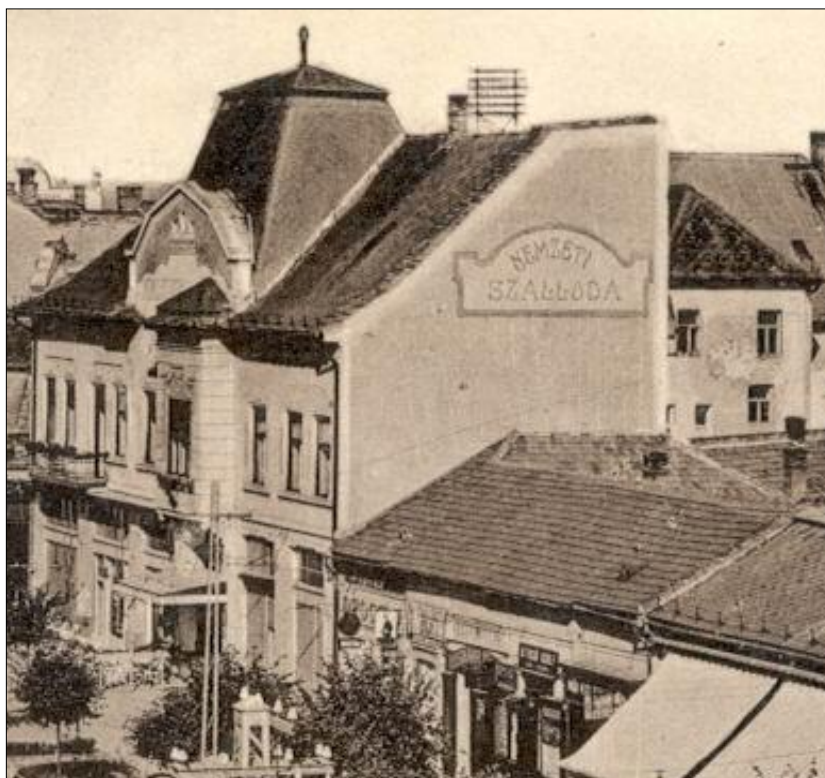
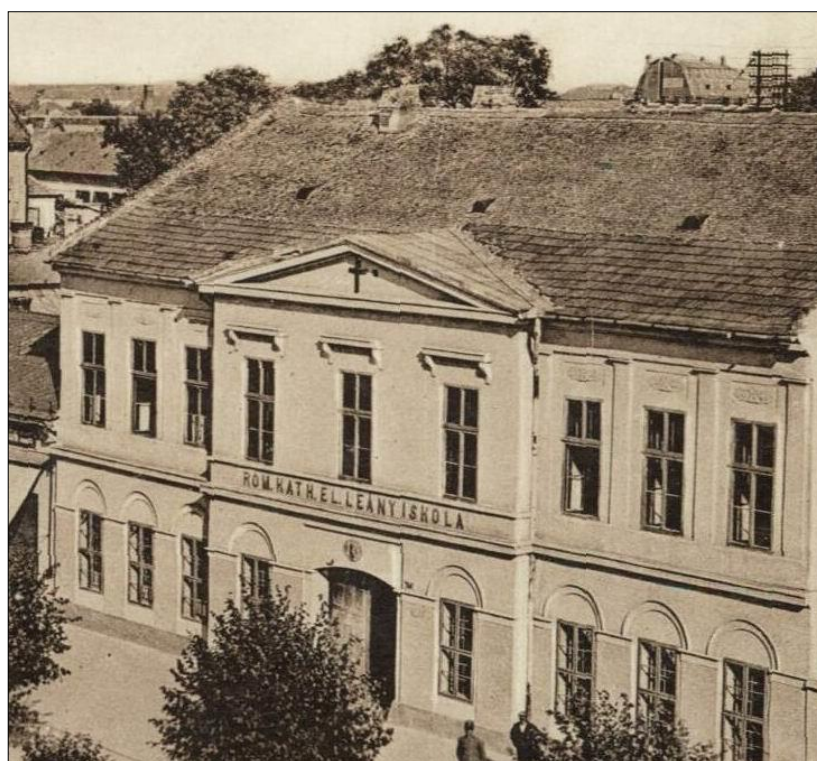
Az *acélső tetőtartó irány* áthaladt a korabeli Nemzeti Szálloda,<sup>14</sup> majd Római Katolikus Elemi Leány Iskola épületein<sup>15</sup> épített *kétlábú acélső tetőtartókon*.

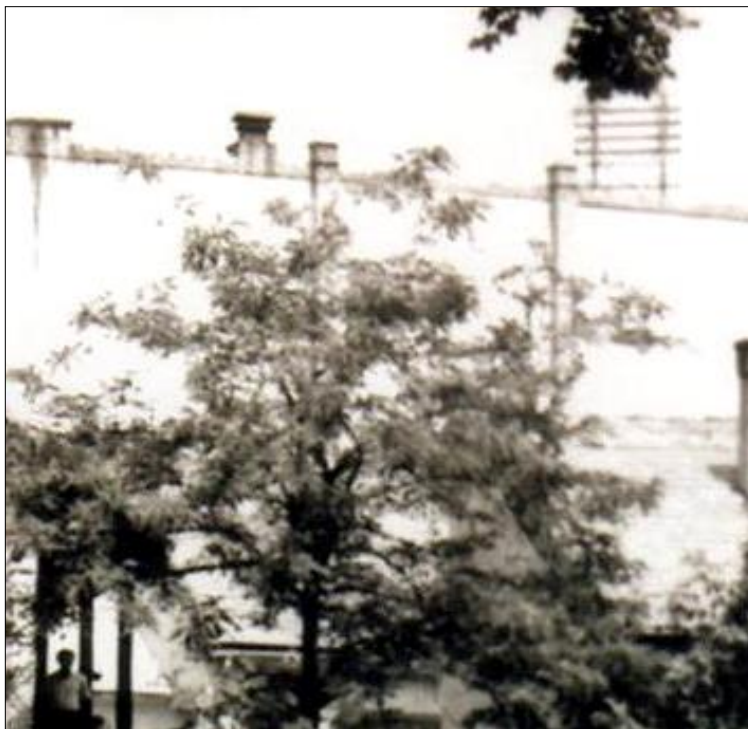
Az irány keresztelte a *Scitovszky János* a mai Bajcsy-Zsilinszky Endre utcát, majd a *Rák-szálló* épületén lévő *kétlábú acélső tetőtartóra* csatlakozott. (A kép a korabeli *Állami Polgári Leány Iskola* felől készült.)

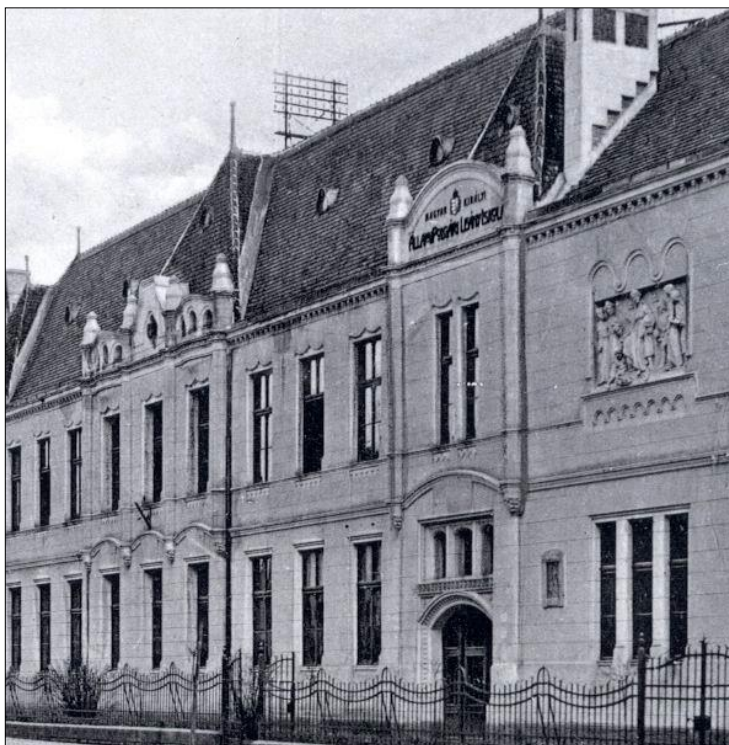
Az irány *Állami Polgári Leány Iskola* épületén<sup>16</sup> megépített, ugyancsak *kétlábú acélső tetőtartón* keresztül haladt tovább.

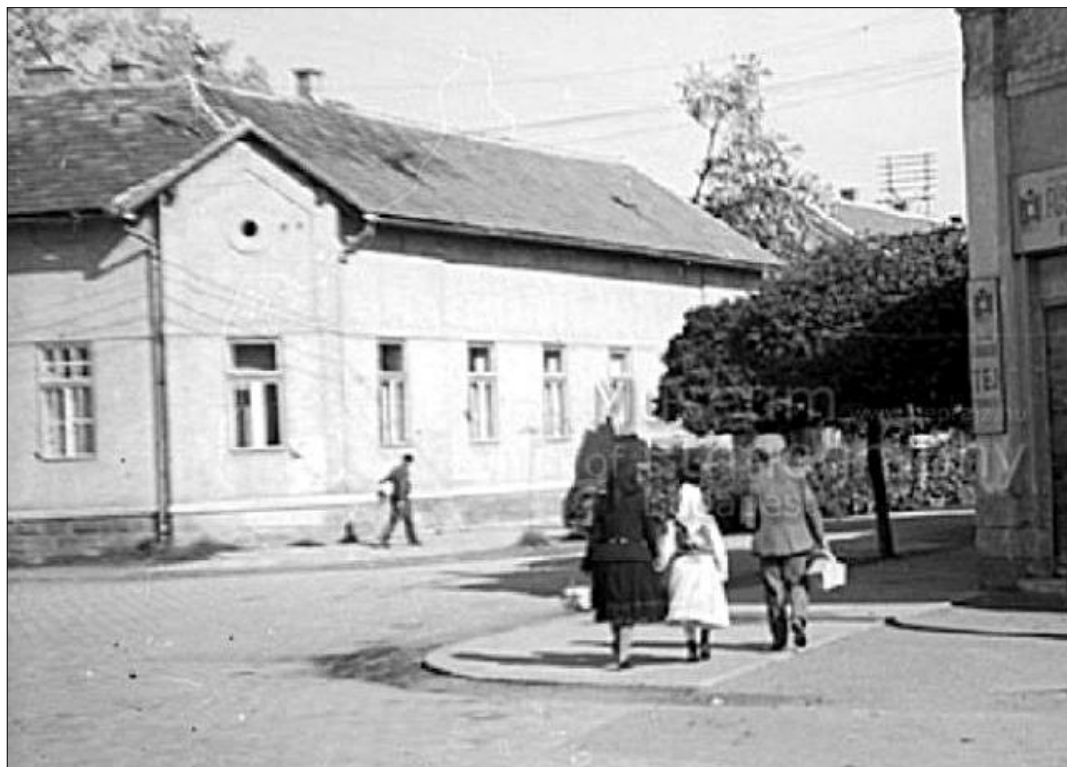
A *Scitovszky János* a mai Bajcsy-Zsilinszky Endre utca páratlan számosságú épületei tetőzetén tovább haladva az irány a saroképületről csatlakozott a vasútállomás távbeszélő oszlopaiba.<sup>17</sup>

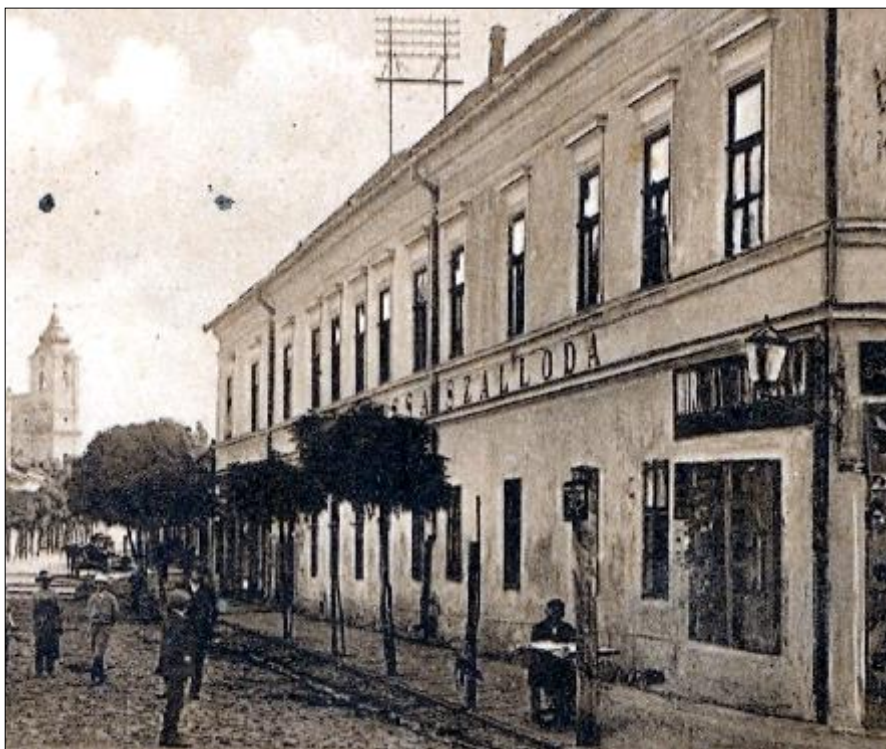
A Rákóczi fejedelem útja 33. számú épületről nemcsak a vasútállomás felé, hanem keleti-déli irányban is létezett az épületek tetőzetén *távbeszélő légvezeték hálózat*. A Kossuth Lajos utcai elágazástól az utca páratlan oldali épületeinek tetőzetén létesült a *légvezeték acélső tetőtartó irány* másik ága. Az alábbi képen látható Kossuth Lajos utca 1. számú,<sup>19</sup>

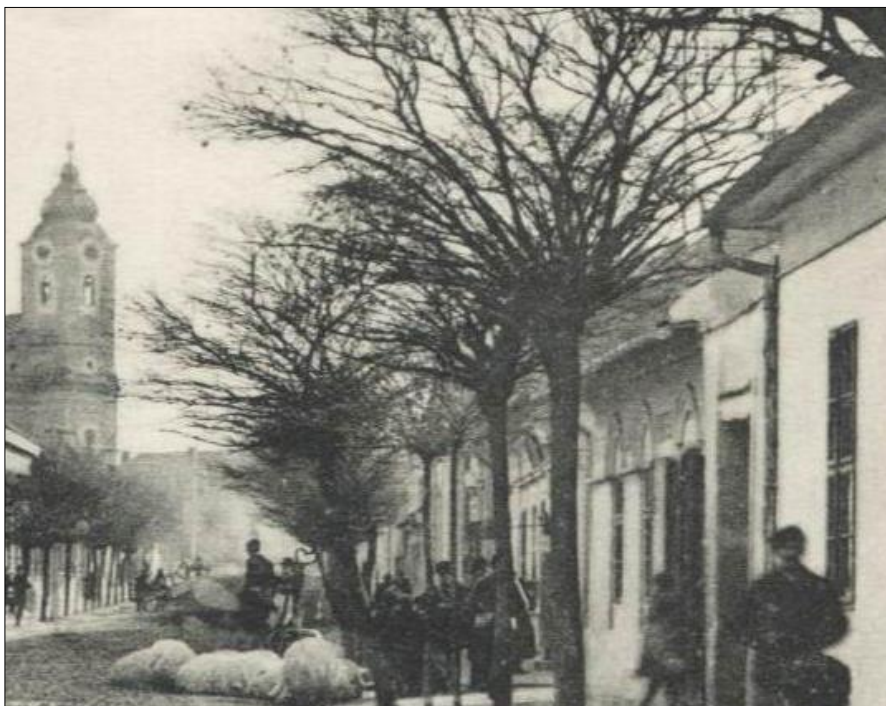
majd tovább a 7. számú<sup>20</sup> épületen lévő *kétlábú acélső tetőtartó*n a Teleki László utcát és a Deák Ferenc utcát keresztezve ugyanilyen tartókon haladt a vonal az utca páratlan oldali épületein.

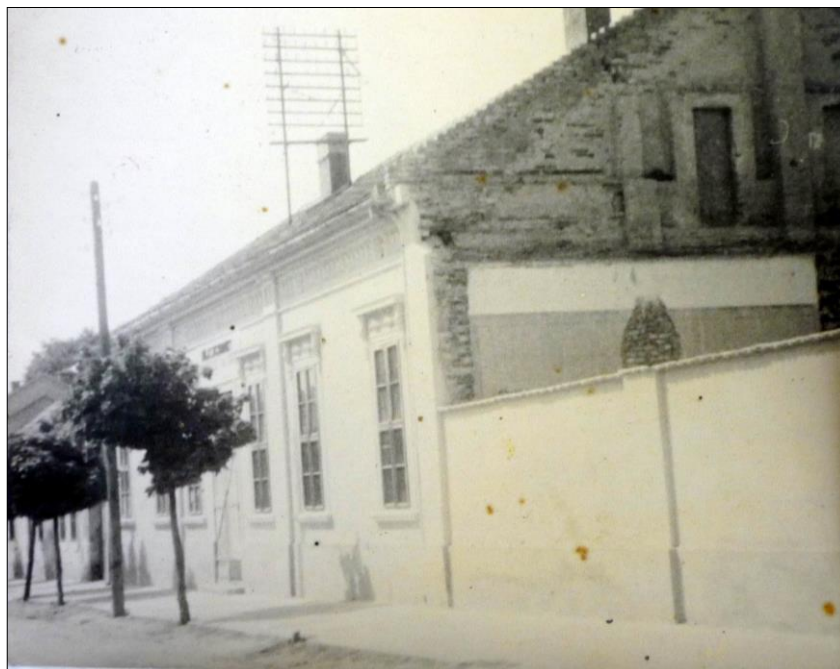
A Kossuth Lajos utca és a Deák Ferenc utca kereszteződésében az alábbi képen látható, félig lebontott épületen – a korábbi posta, táviráda, telefonközpont épületén – lévő *kétlábú acélső tetőtartón* haladt tovább a vonal a vasútállomás felé.<sup>21</sup>

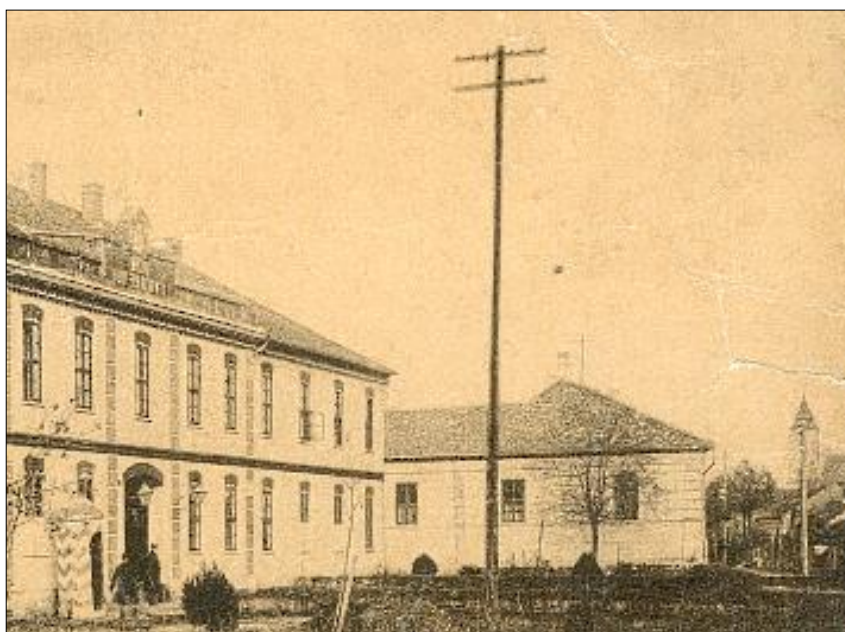
A M. Kir. Honvédlaktanya előtt a vonal egy korabeli távbeszélő oszlopra<sup>22</sup> csatlakozott. (Távolabb a Szügyi utca<sup>23</sup> - Laktanya utca<sup>24</sup> földszintes sarok épületén halványan látszik az utolsó *egylábú acélső tetőtartó*.) Nagyon ritkán, mint például a M. Kir. Honvédlaktanya előtt is, az épületek közötti foghíjak áthidalására a távíró vonalnál használatos oszlopot alkalmazták.
