# ÜZEMZAVAROS BALESETBEN MEGSÉRÜLT ACÉLSZERKEZETEK DEFORMÁCIÓ MÉRÉSE

„Mérnökgeodézia 2016” Konferencia - BME  
2016.03.19.

# F1008 CSÖKEMENCE HOSSZGERENDA ELLENŐRZÉS

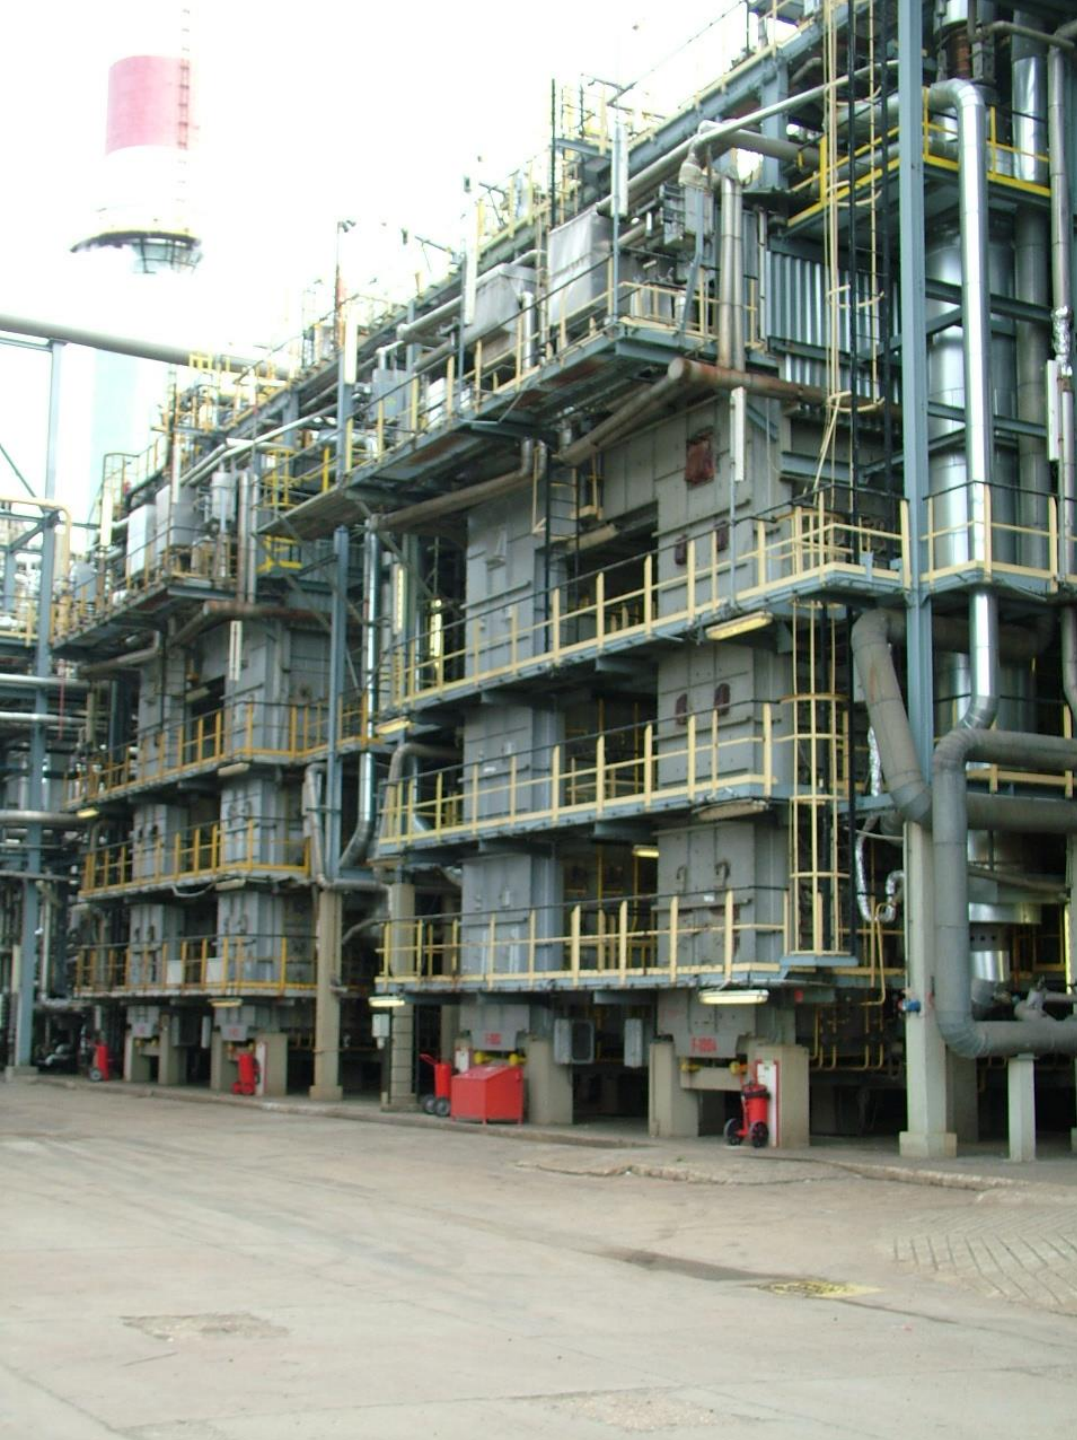
A baleset előtti  
csőkemence

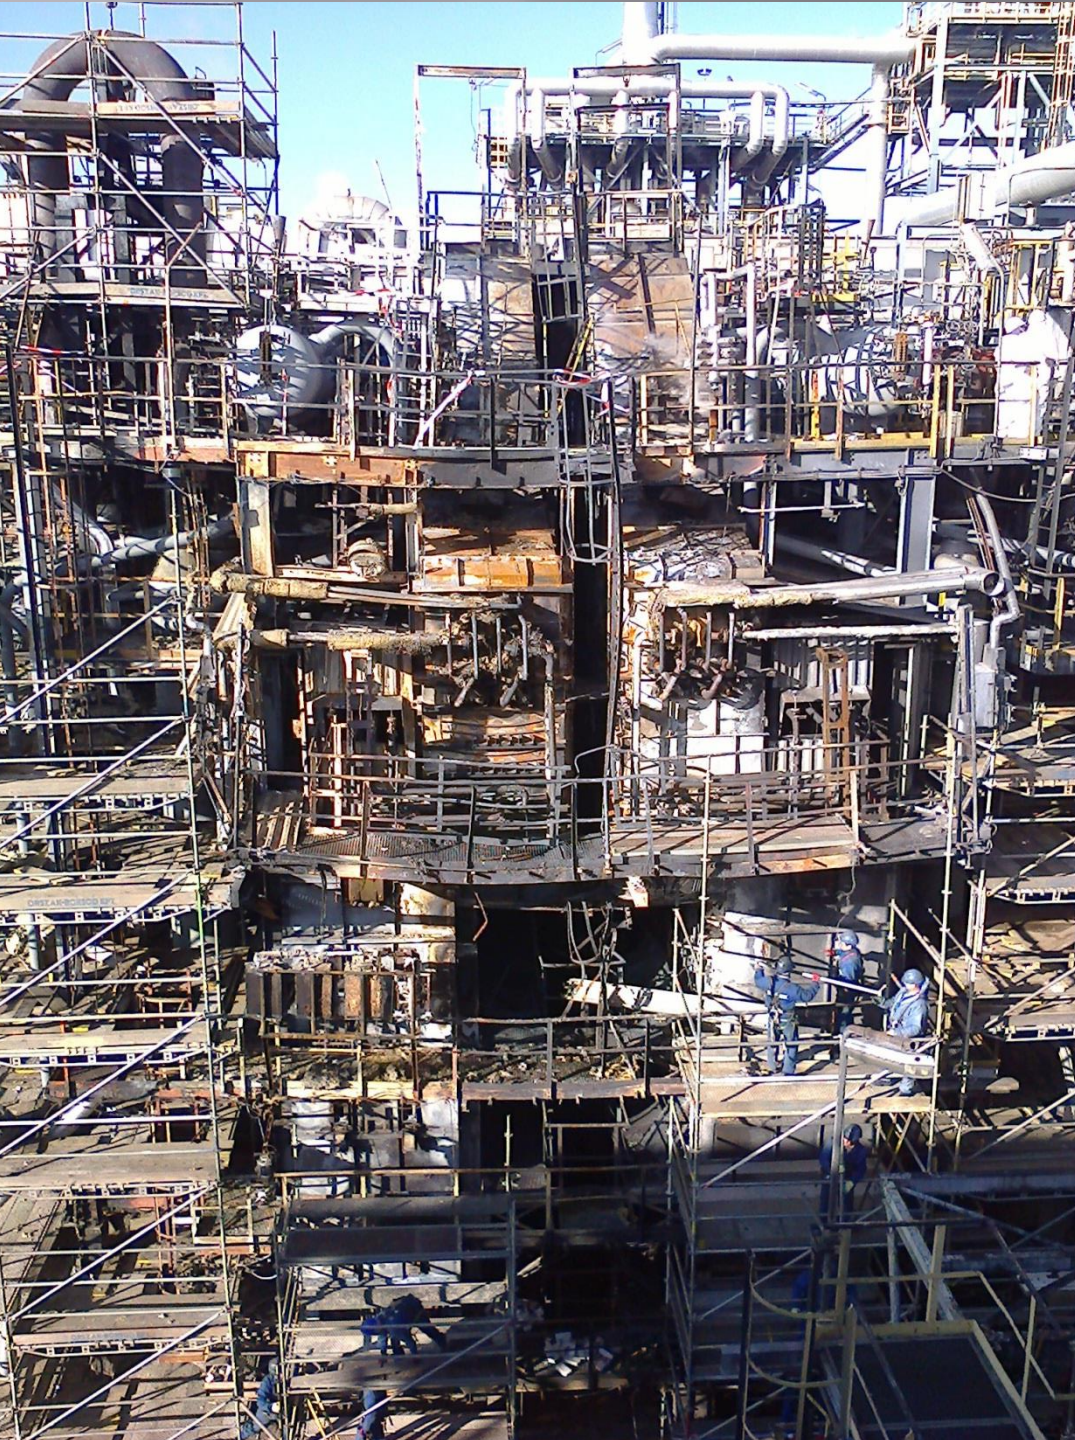
Ez a látvány az első  
szemrevételezésakor.

Joggal felmerül a kérdés,  
*hogy mit lehet itt mérni?!*

**Bucher József, tartószerkezeti szakértő** a mérési eredmények alapján számított deformációk és a fényképeken is látható folyáshatárig felmelegedett tartószerkezeti elemek alapján az **F1008** jelű kazán teljes elbontását, míg az **F1007** jelű kazán főtartó kereteinek meghagyásával részleges visszabontást javasolt.

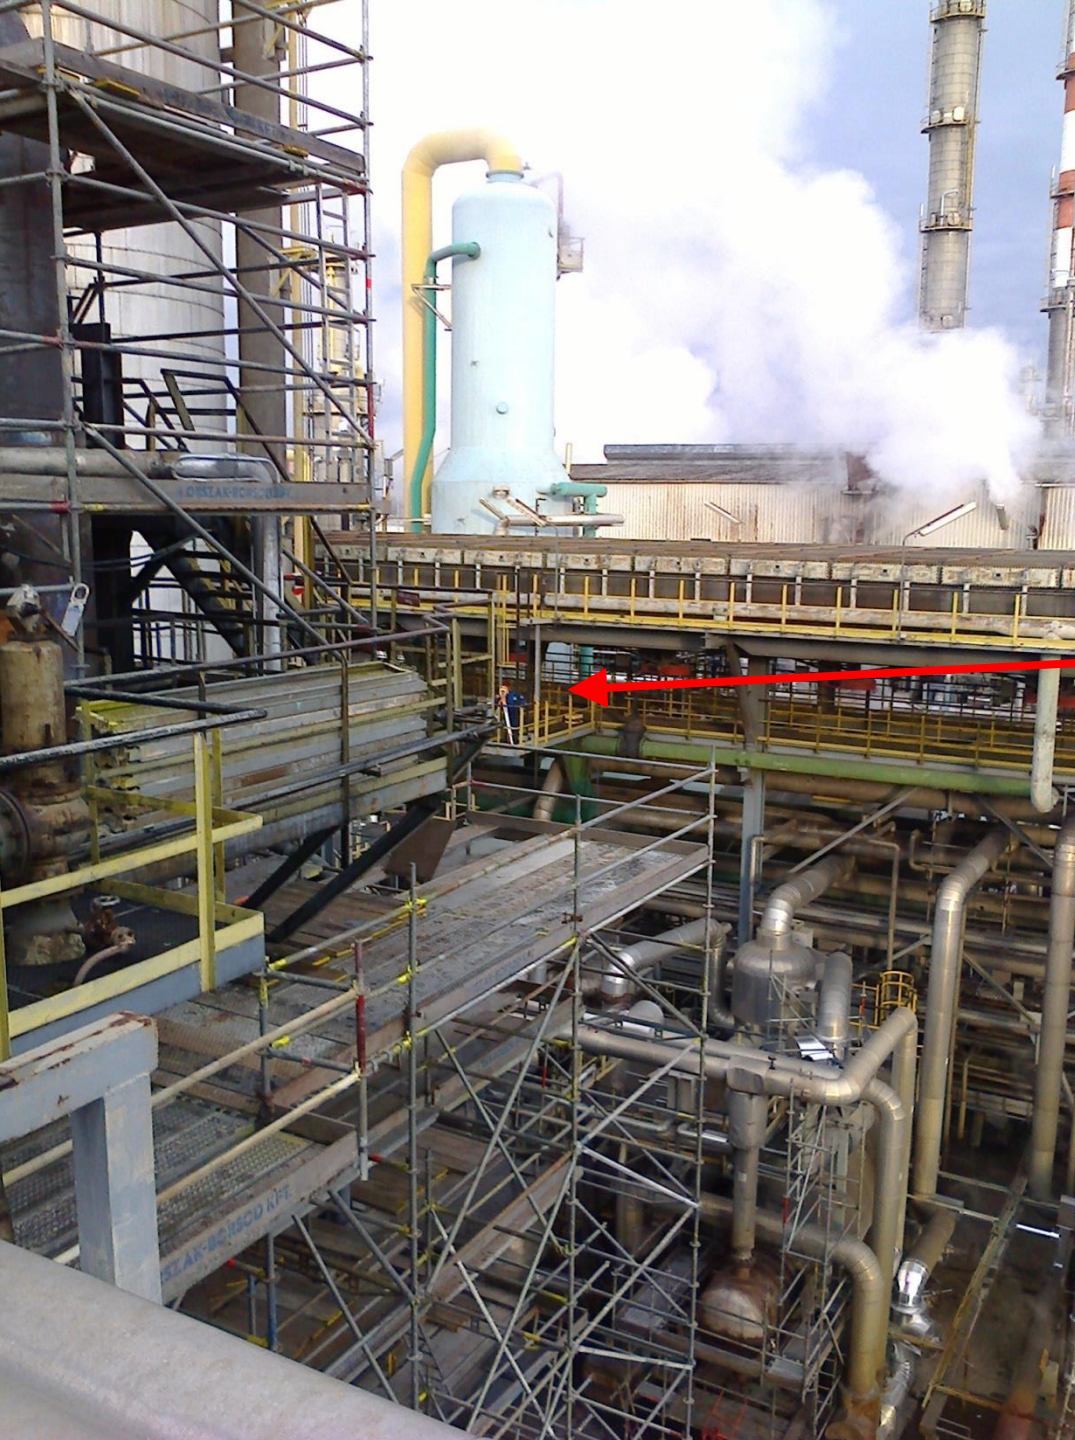
A következő kérdés:  
*Na, és honnan lehet  
mérni?!*

Ez látszott a  
legalkalmasabb helynek.  
( *Nem tériszonyosoknak  
való!* )

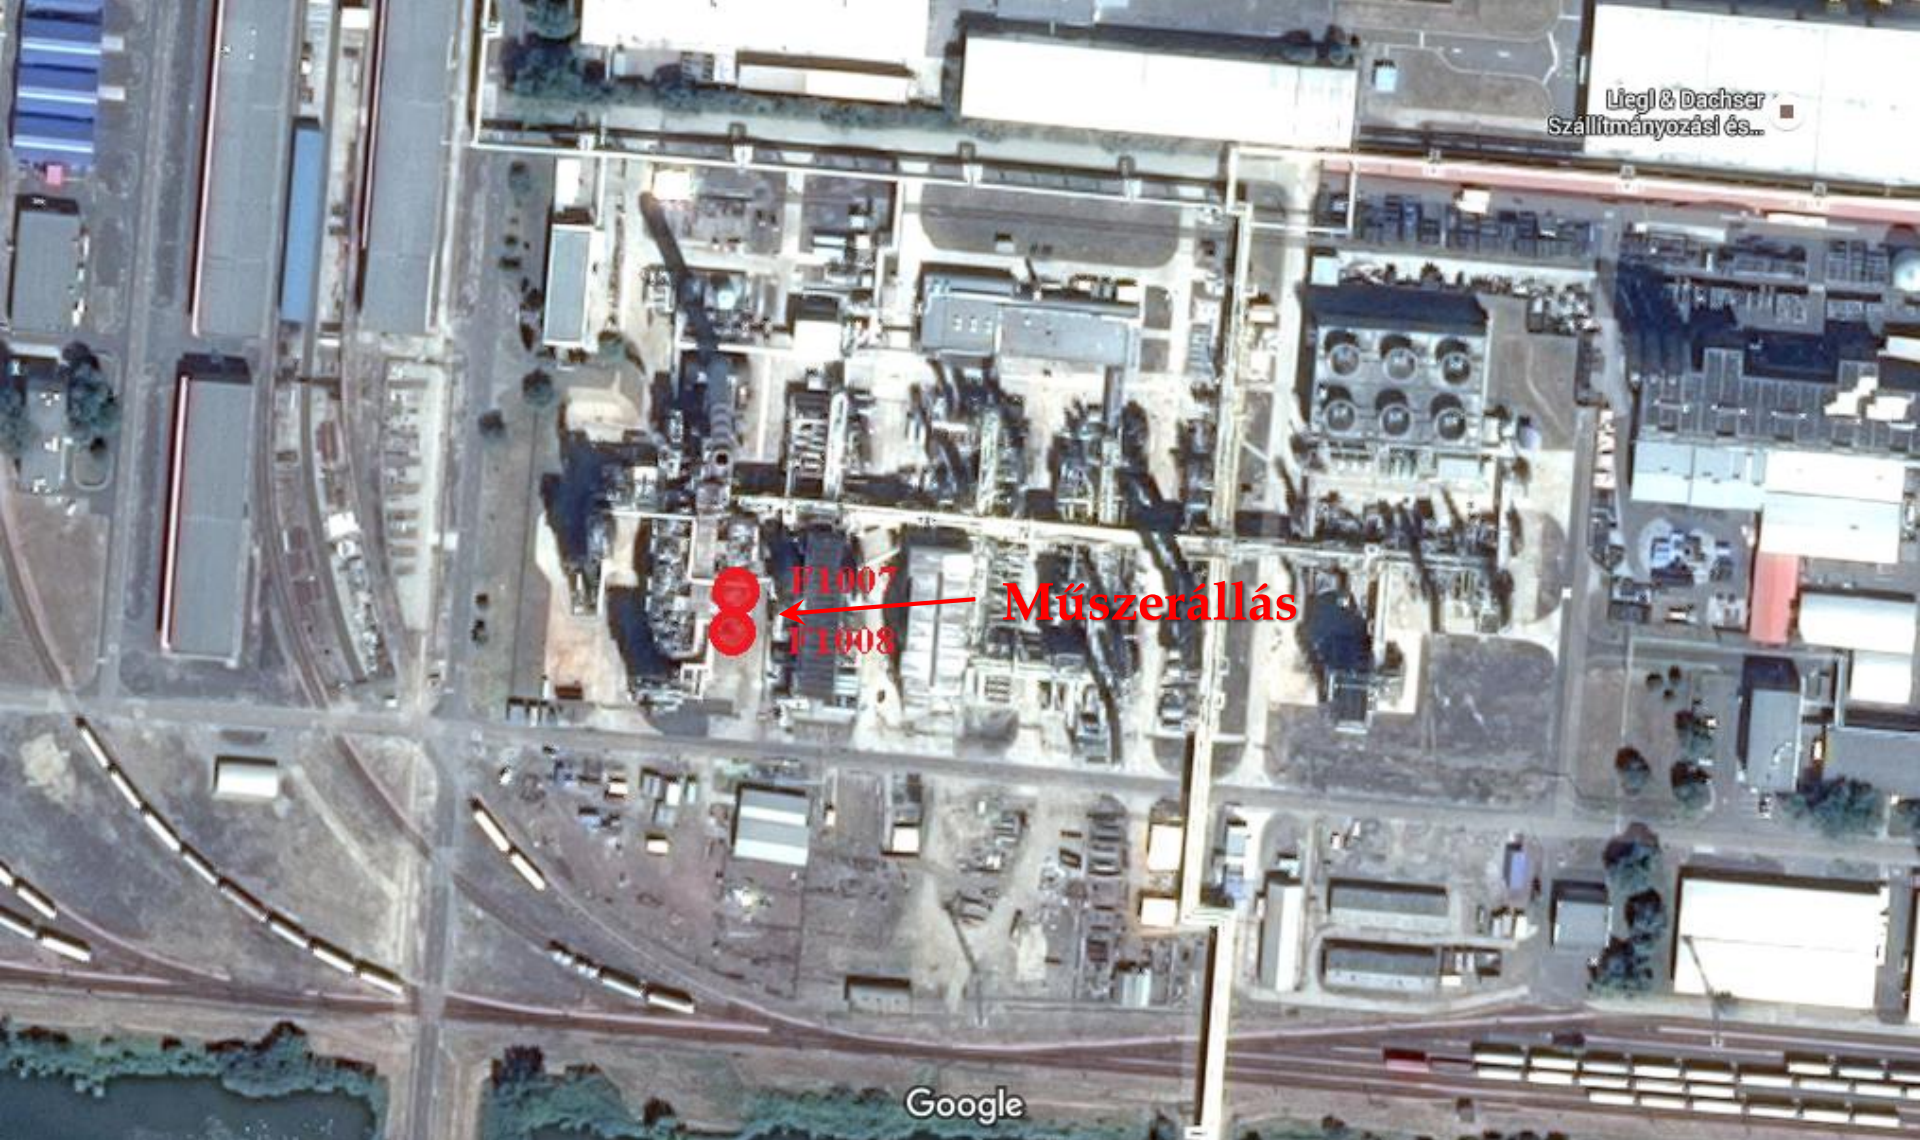
- A csőkemencék magassága 18 méter
- A műszerállás ~11 m magasan van egy acélszerkezeten
- A mérési távolság 16 m

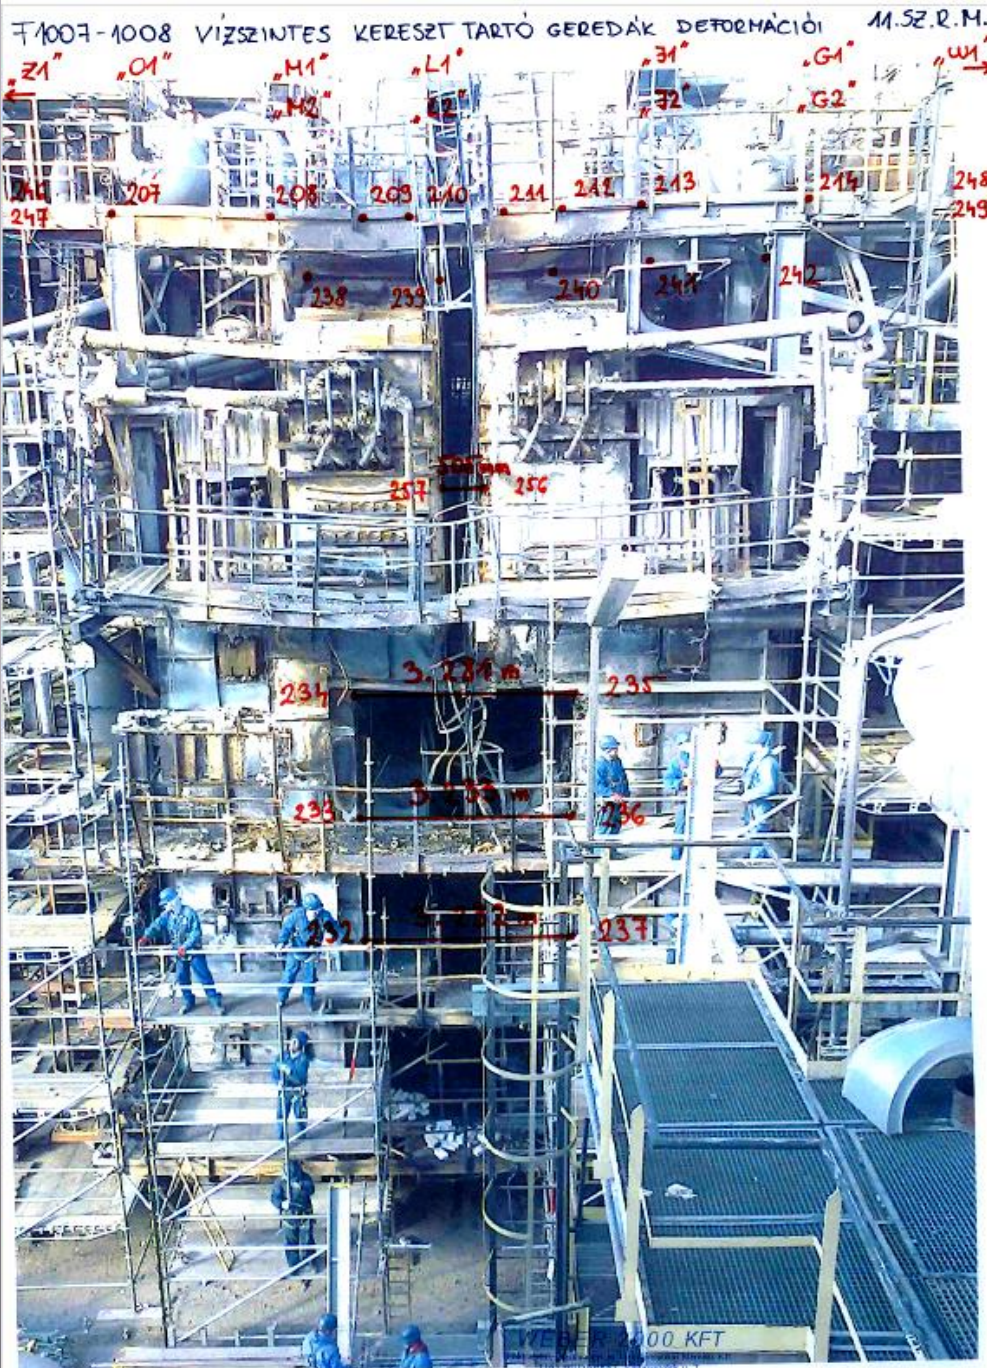
A mérési eredmények interpretálásához minden lehetséges és rendelkezésre álló fényképet, szkennelt rajzot és kézzel szerkesztett vázlatokat is felhasználtunk.

Ezen a képen a két kemence főtartó keret mérési pontjait jelöltük és a mérési eredményekből számított főtartó keretek távolságait adtuk meg.

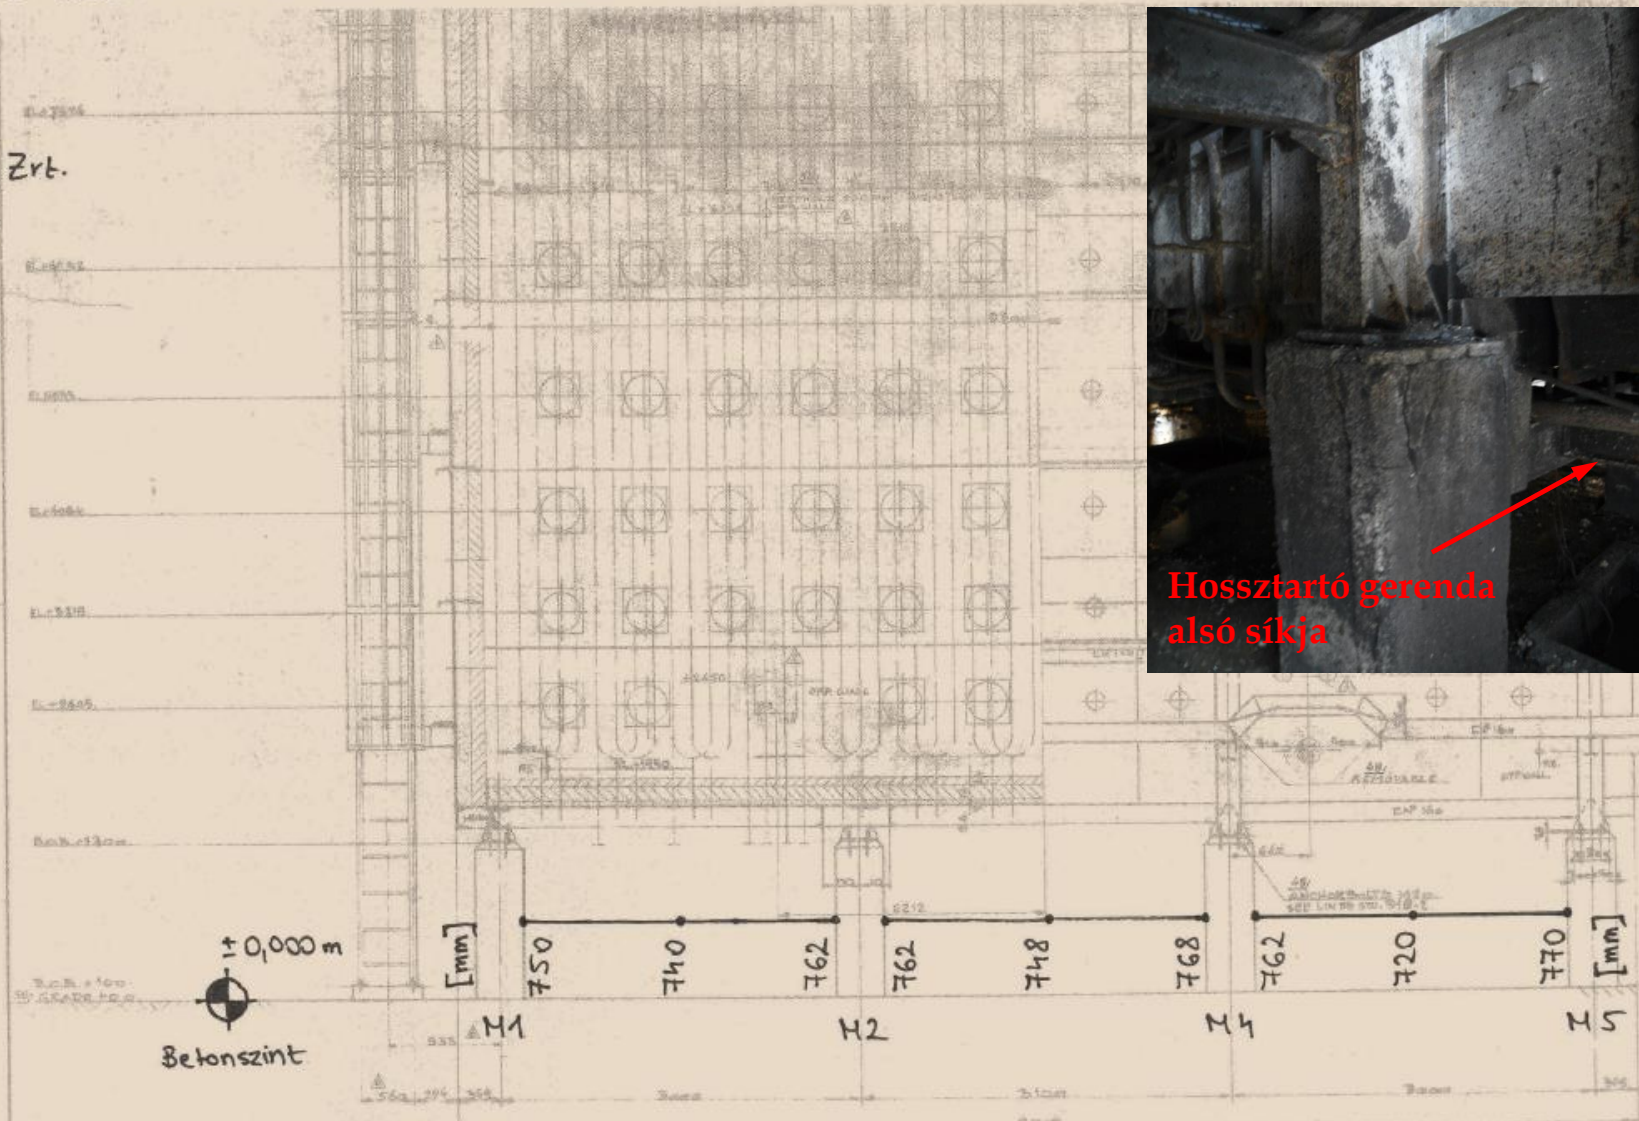
1. SZ. RAJZI MELLÉKLET

Hossztartó gerenda  
alsó síkja

Eltérések a  $\pm 0,00$  m síkhoz képest

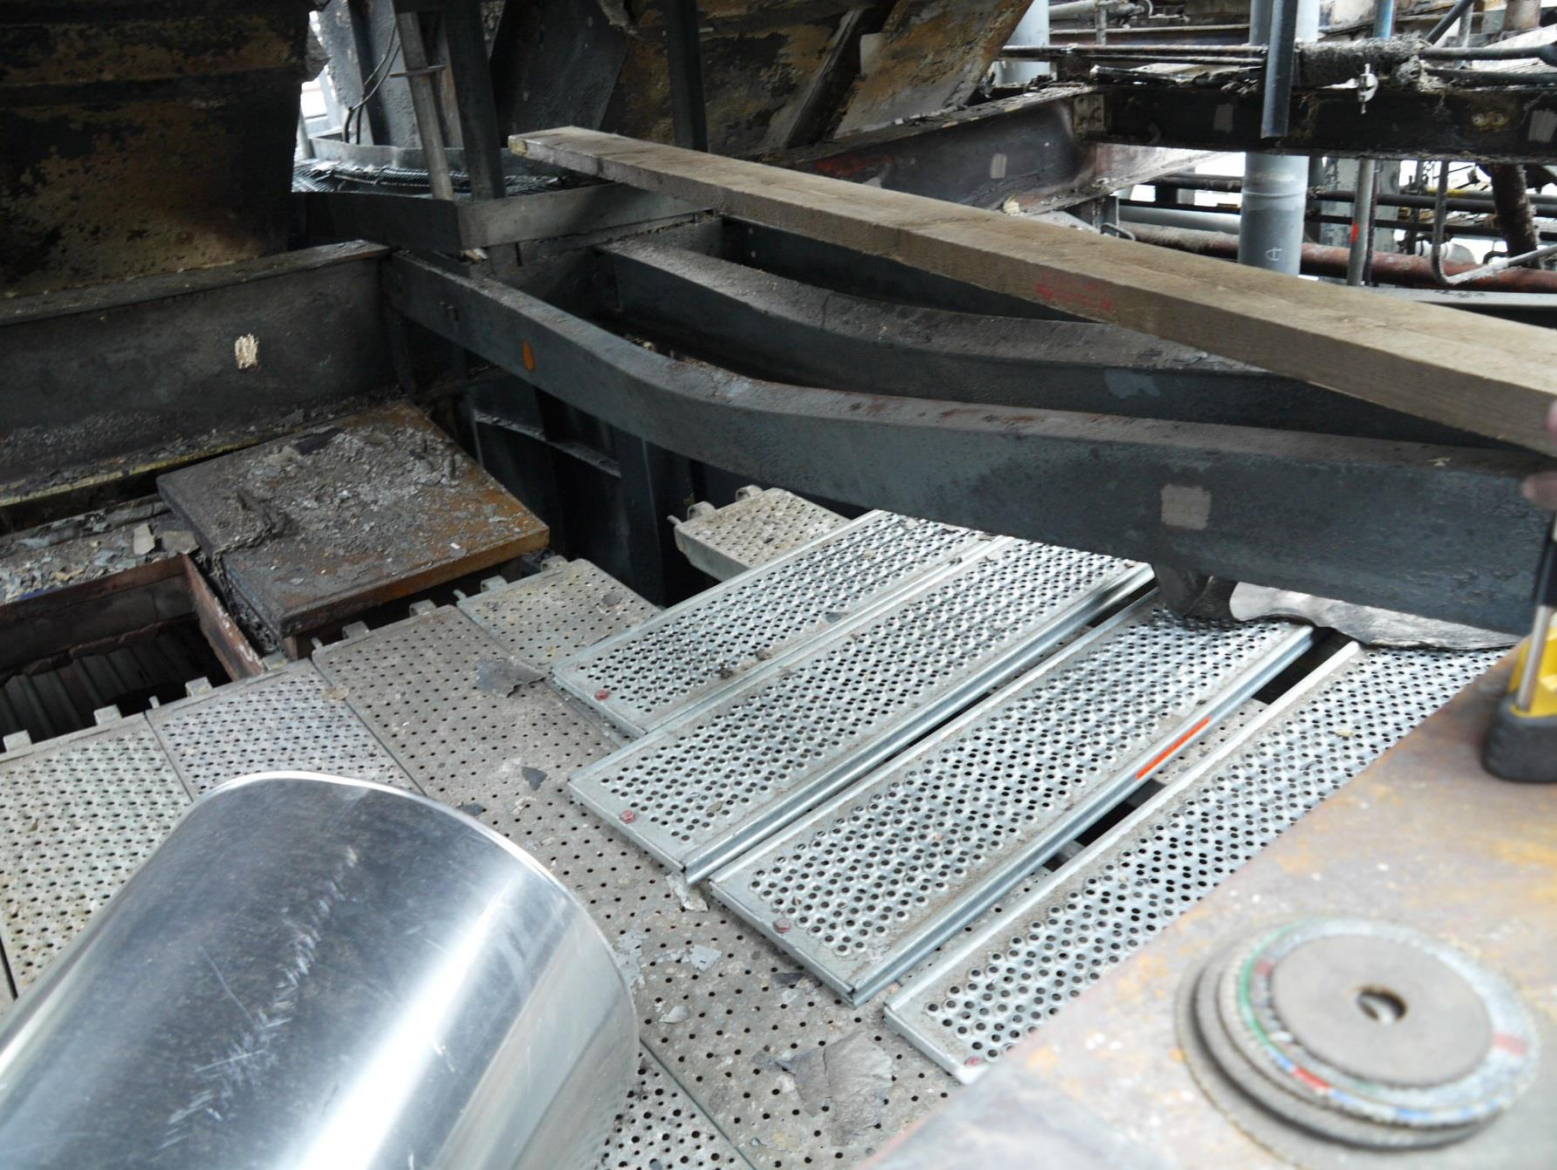
A csőkemence tetején a keresztmerevítő gerendák oly mértékben deformálódtak, hogy értelmetlen lett volna geodéziai mérésük.

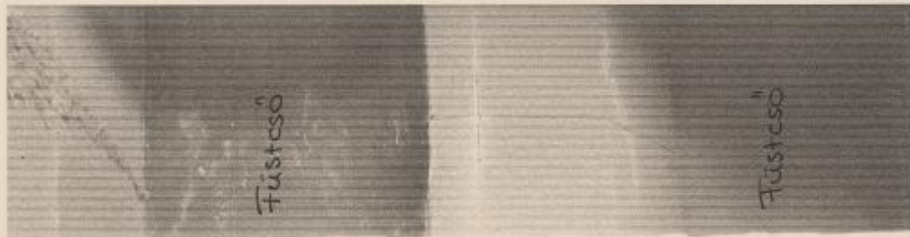
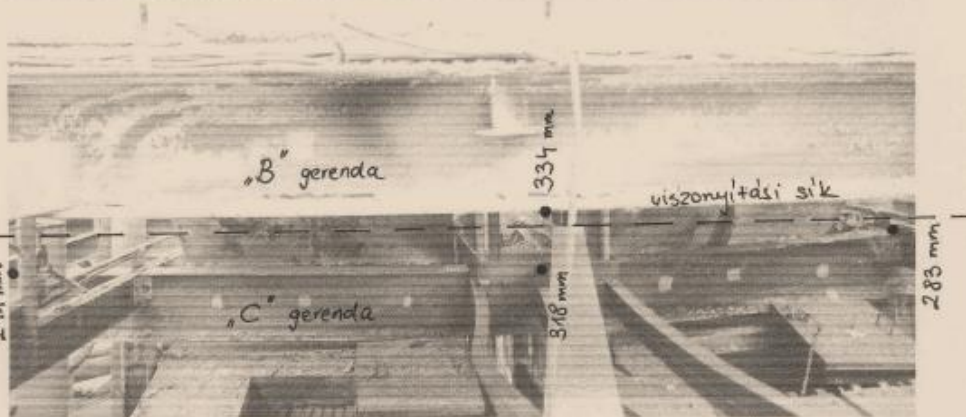
5. SZ. RAJZ MELLÉKLET

A füstcsőtartó hosszgerendák deformációját egy relatív vízszintes síkhoz mértük.

Az eltéréseket a kézzel szerkesztett ábrán lehet látni.

FÜSTCSŐ TARTÓ GERENDÁK

Mérési pontok helye

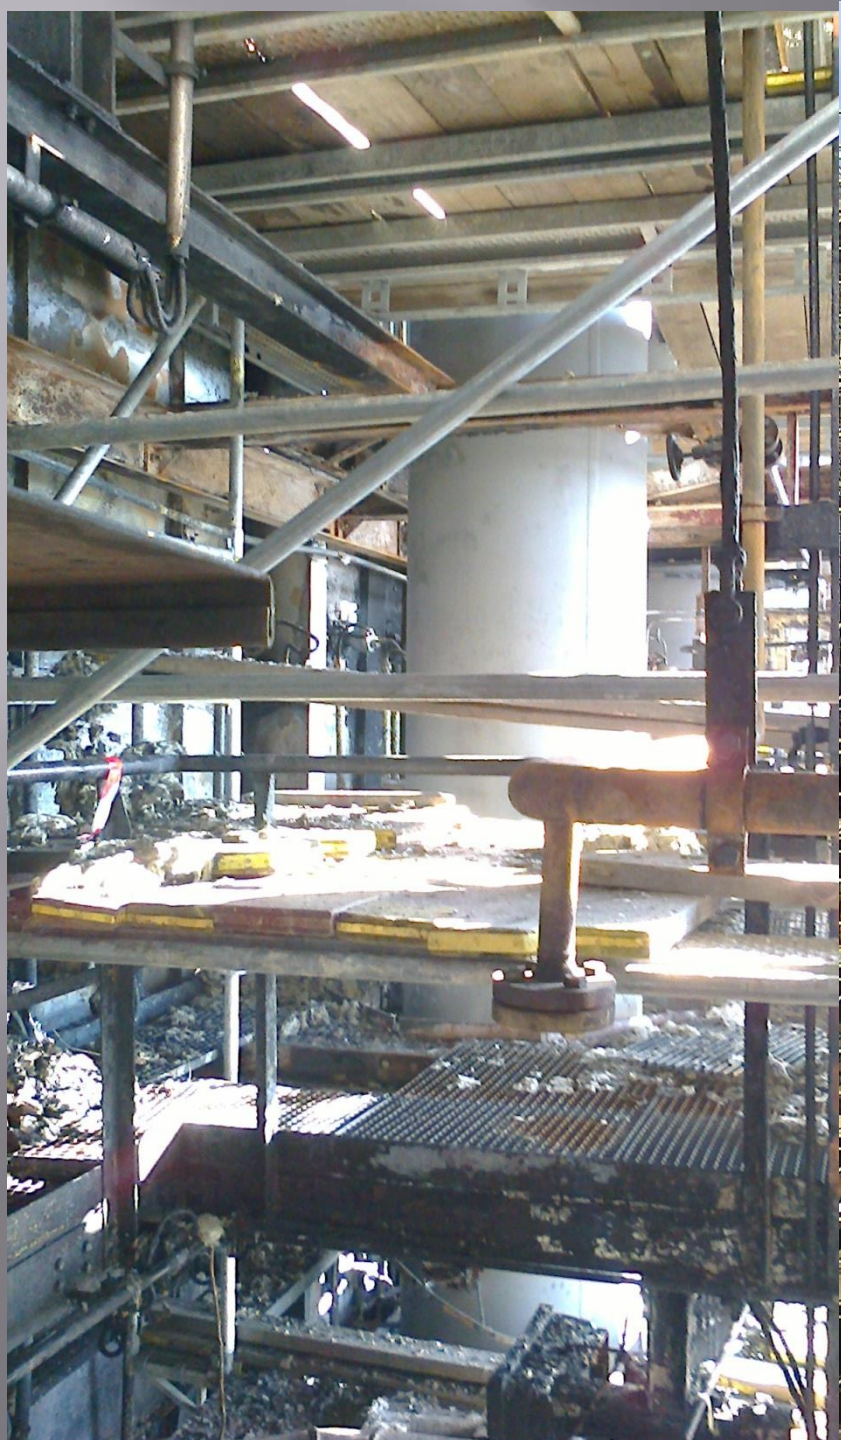
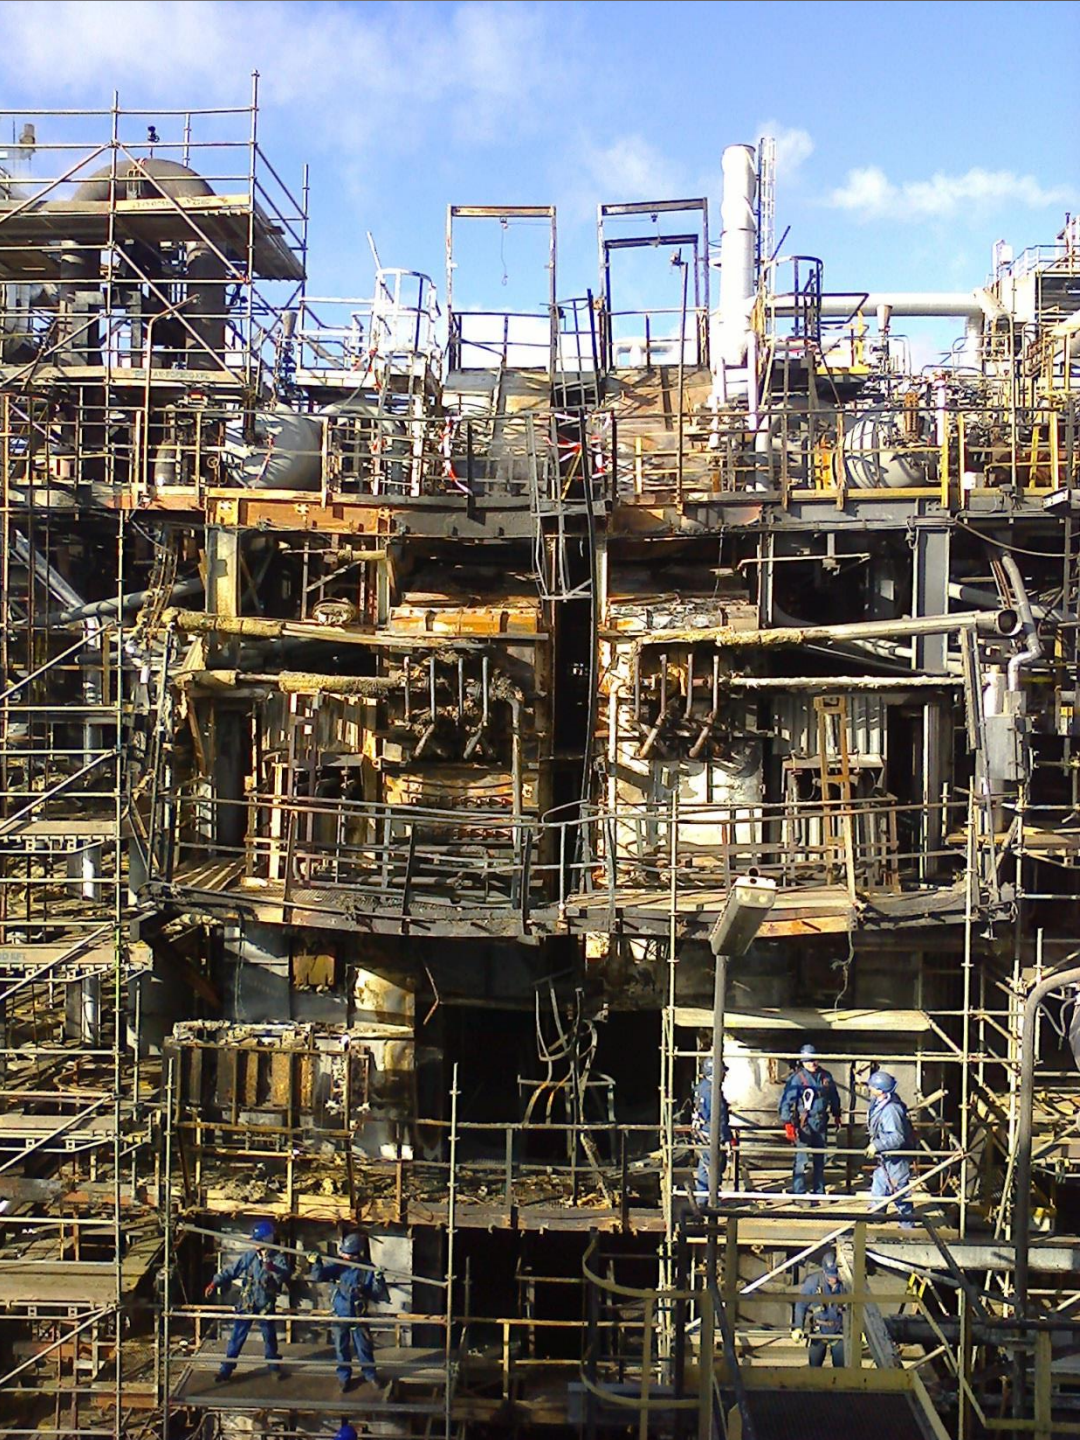
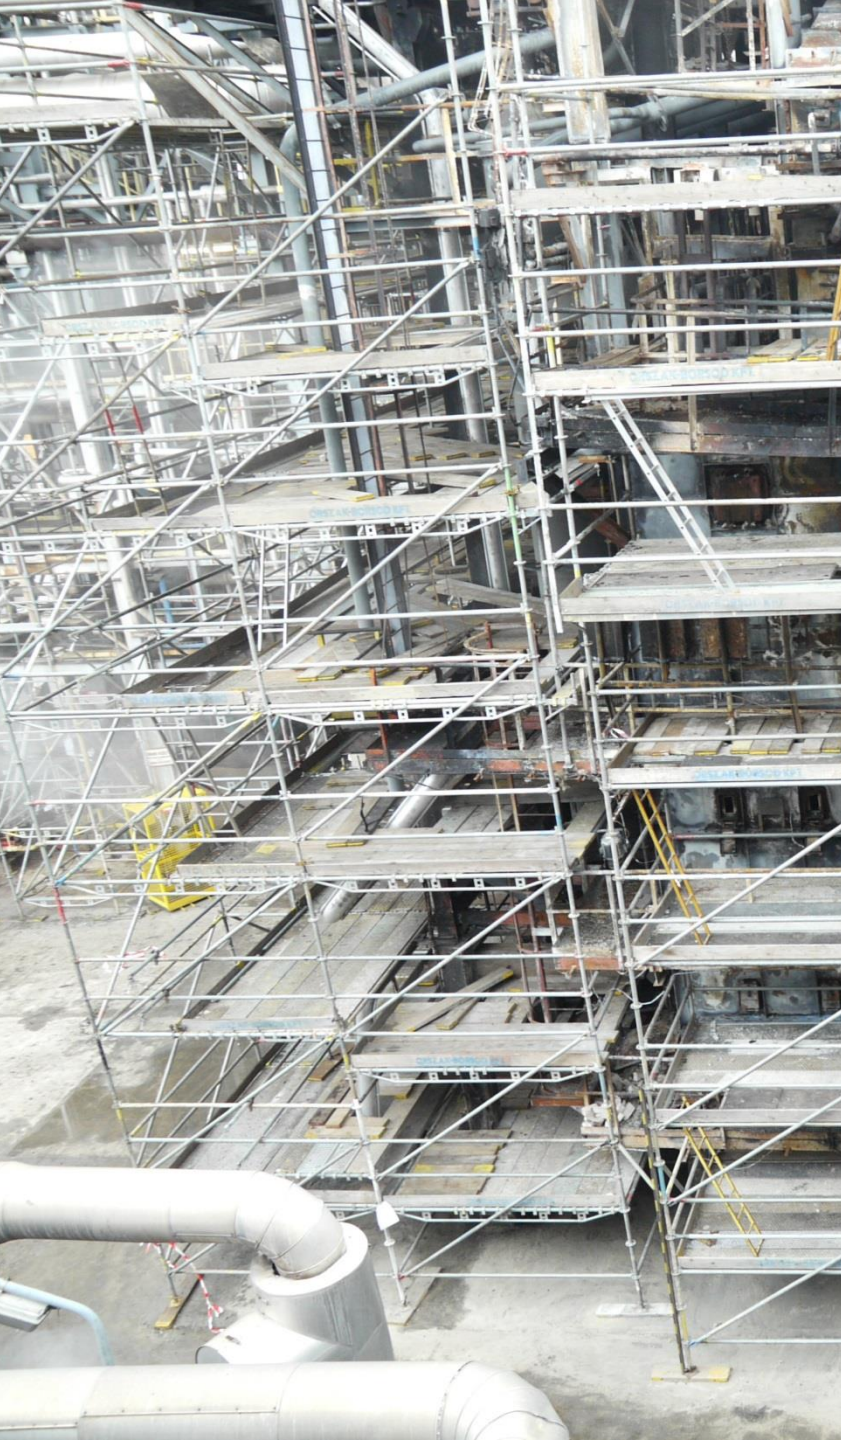
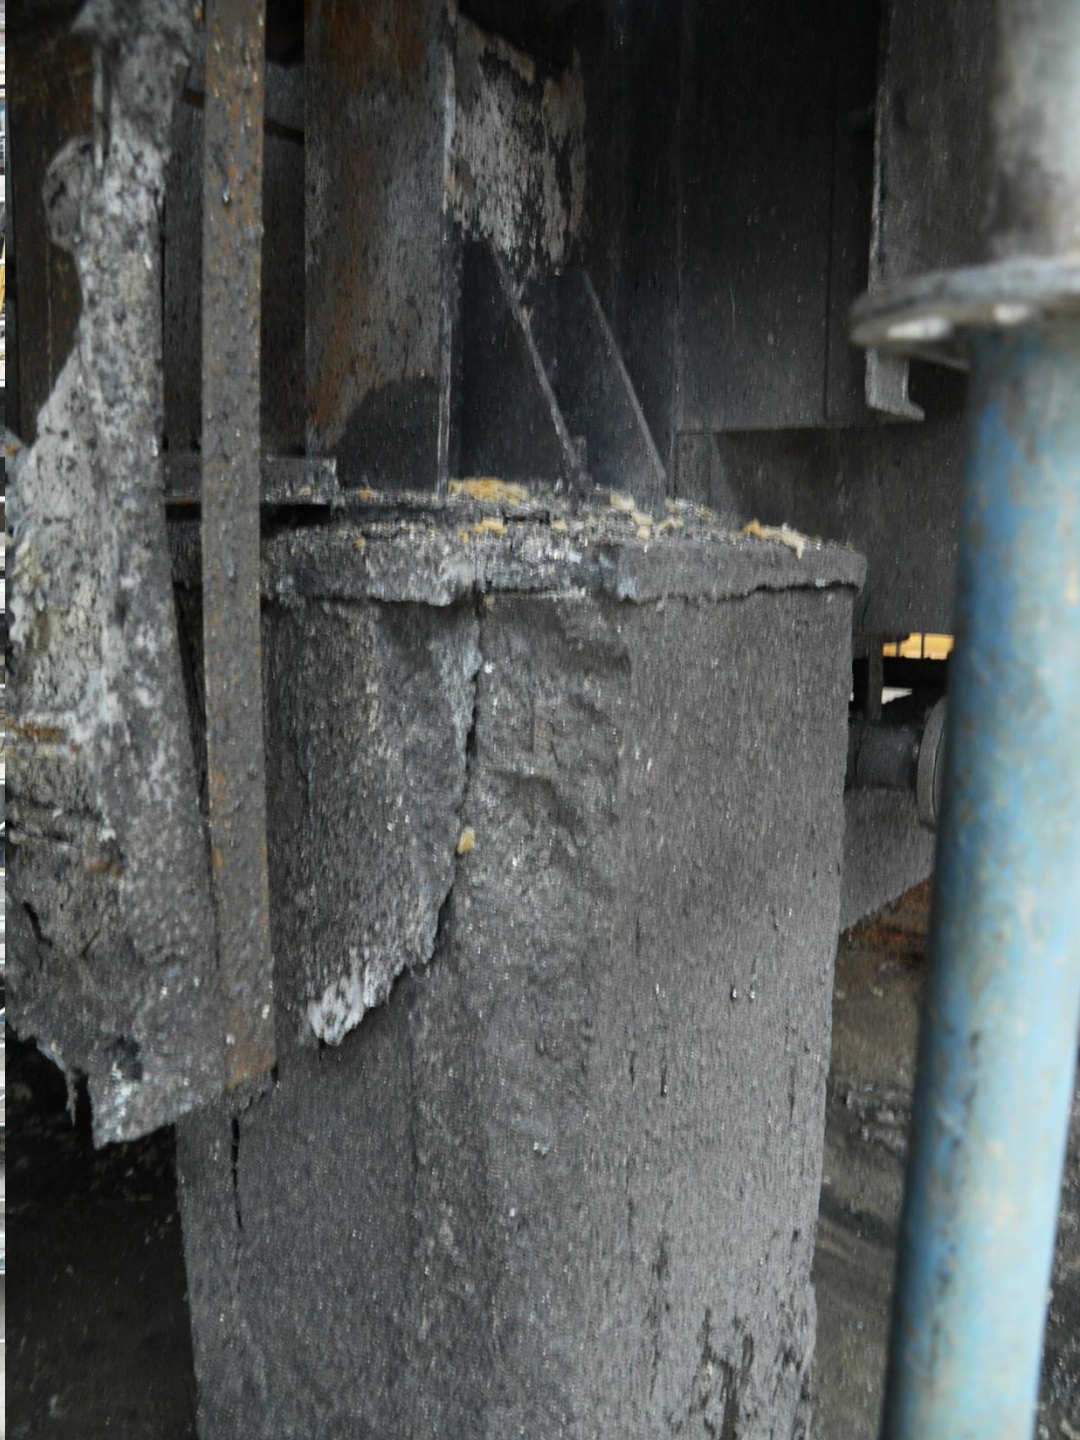
A kemence legtetején  
lévő ún. gőzdob tartó  
keret csomópontjainak  
deformációja.
