# Acélkémény áthelyezés geodéziai irányítása a Dunai Finomító területén

Magyar János – FTVV Kft.

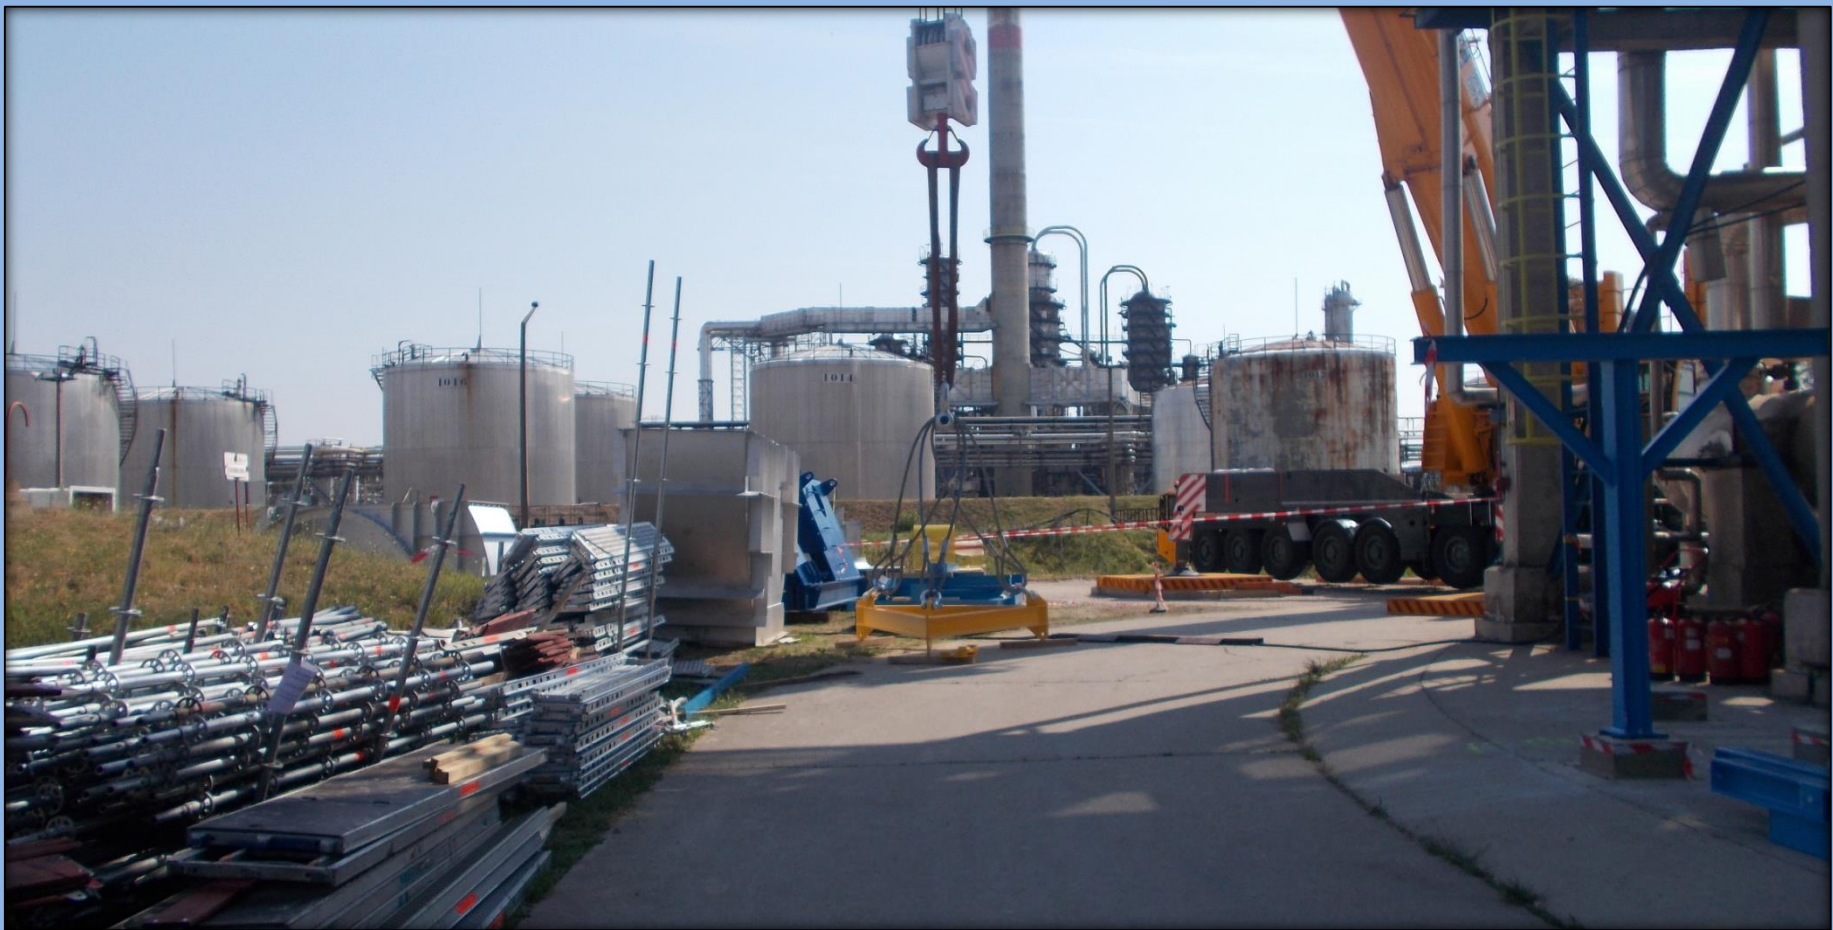
Üzem bővítés, átalakítás miatt szükségessé vált egy 31 m-es acélkémény áthelyezése. A kéményt acélidomokból karimás kötésekkkel állították össze. A kötéseket előzetesen megerősítették, az egyéb szerelvényeket (létra, járószint, stb.) eltávolították és 3 emelőfület hegesztettek a tetejére.

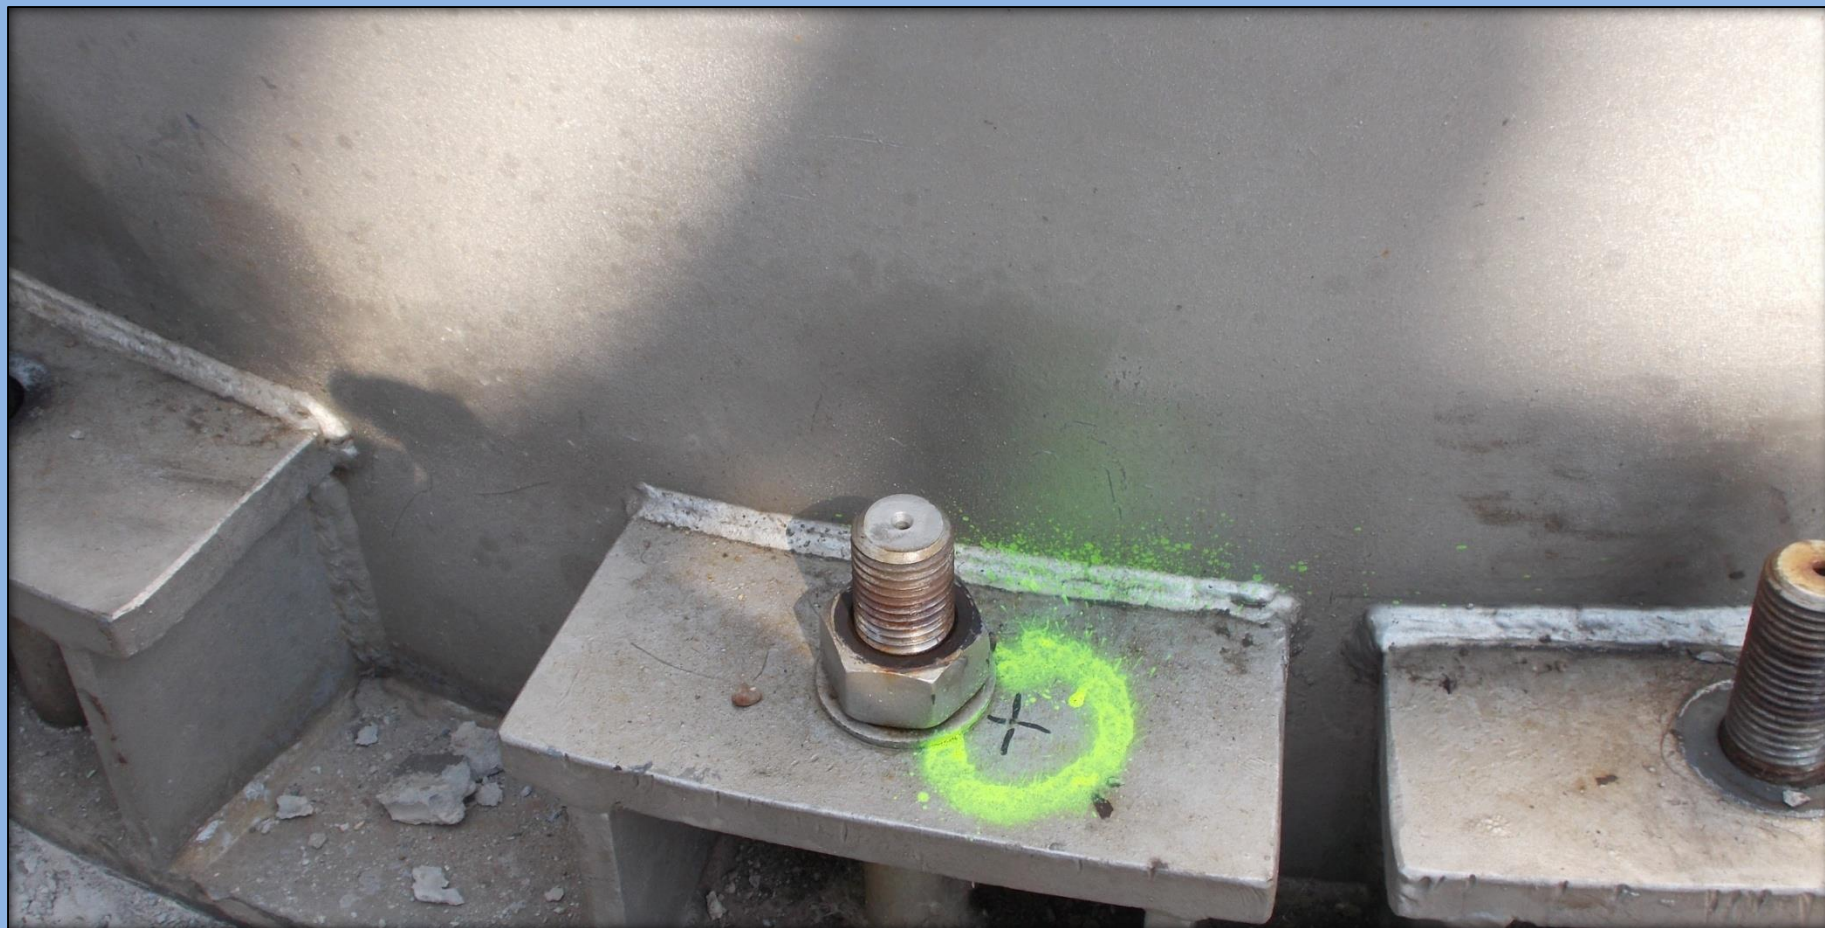
A kémény függőlegességének ellenőrzéséhez áthelyezés után magassági pontokat határoztunk meg a kémény alaplemezén. Ezeket beszinteztük.

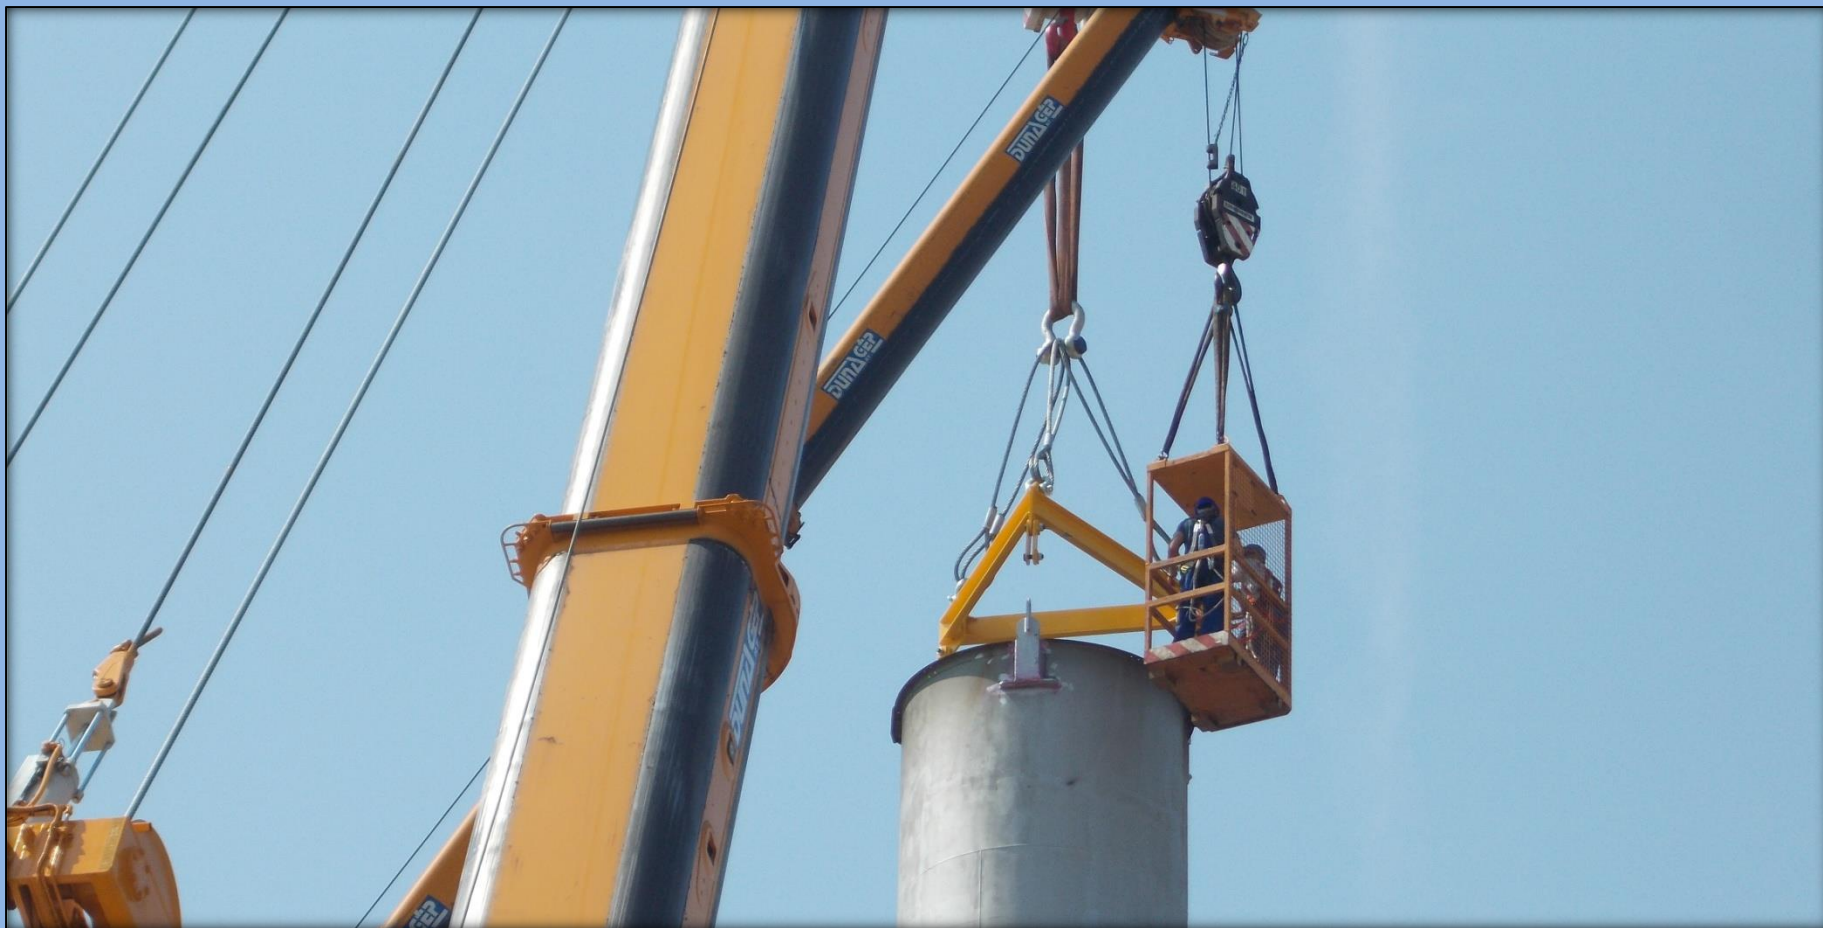
A kéményre az emelőszerkezetet emelőkosárból rögzítették.

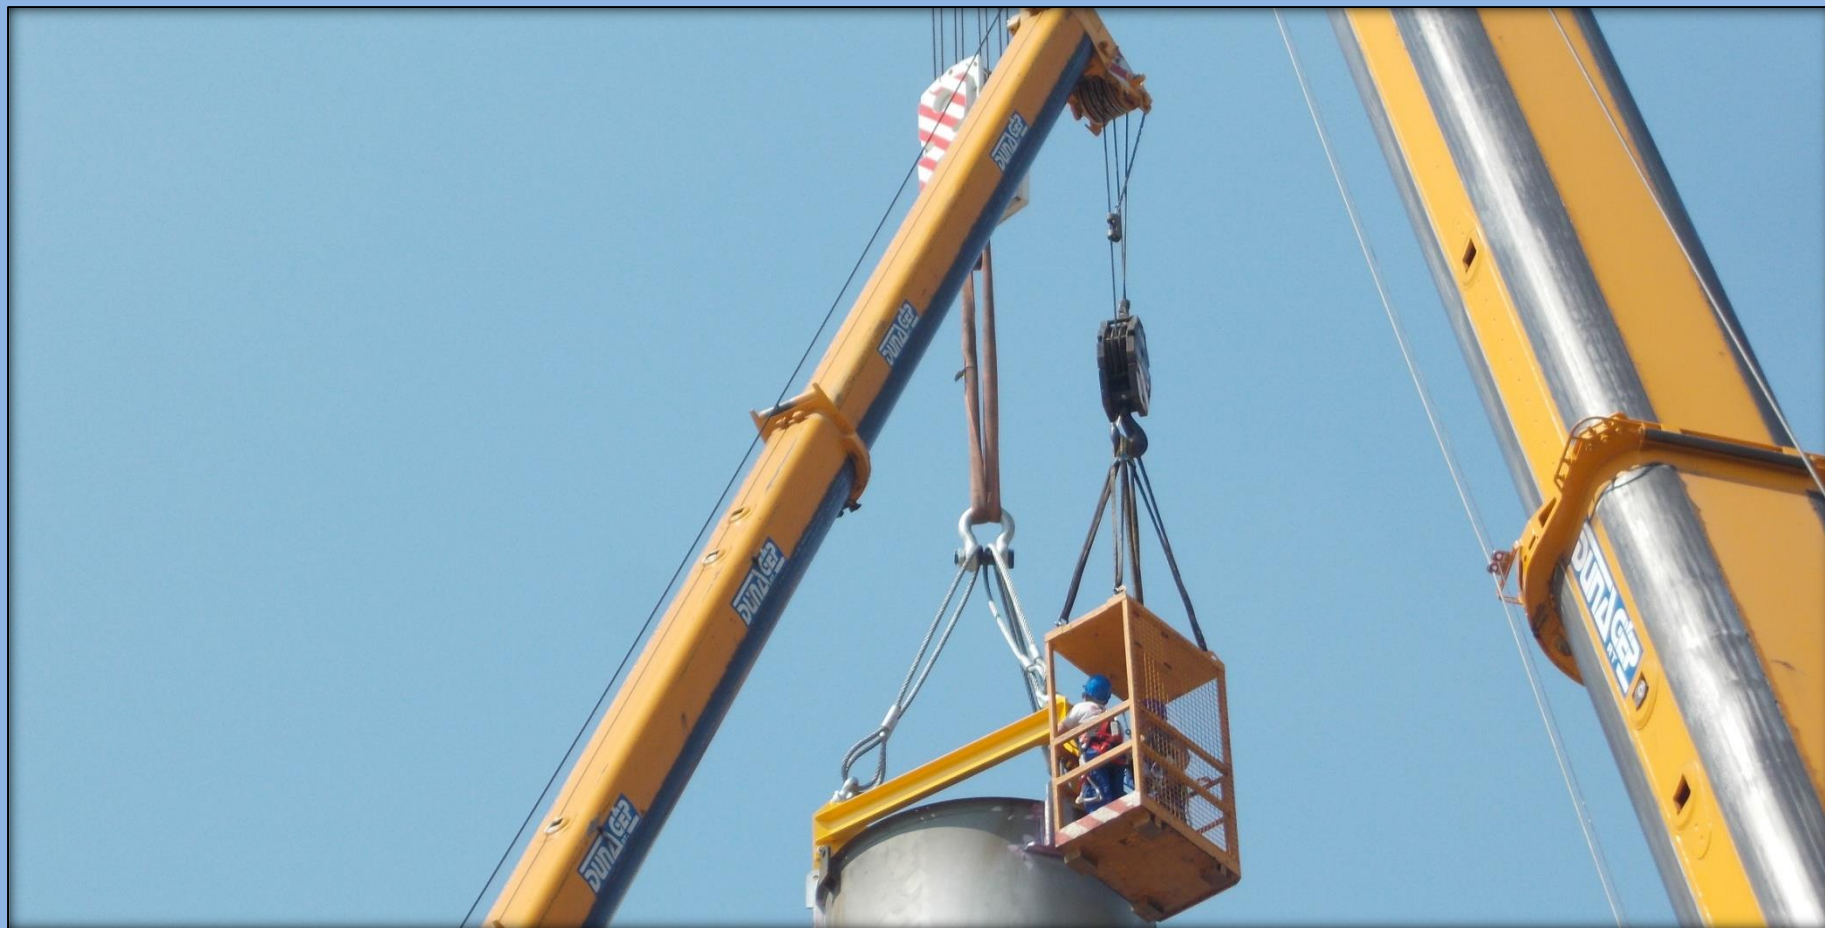
A kötélfeszítés után az emelőhorgot pontosan a kémény fölé kellett állítani, hogy a kémény biztosan ne feszüljön meg oldalirányban.

A méréshez két mérőállomást állítottunk fel úgy, hogy közel 90 fokban lássuk a kéményt. A kémény két oldalát megírányoztuk, feleztük a szöget és erre az értékre állítottuk a horgot.

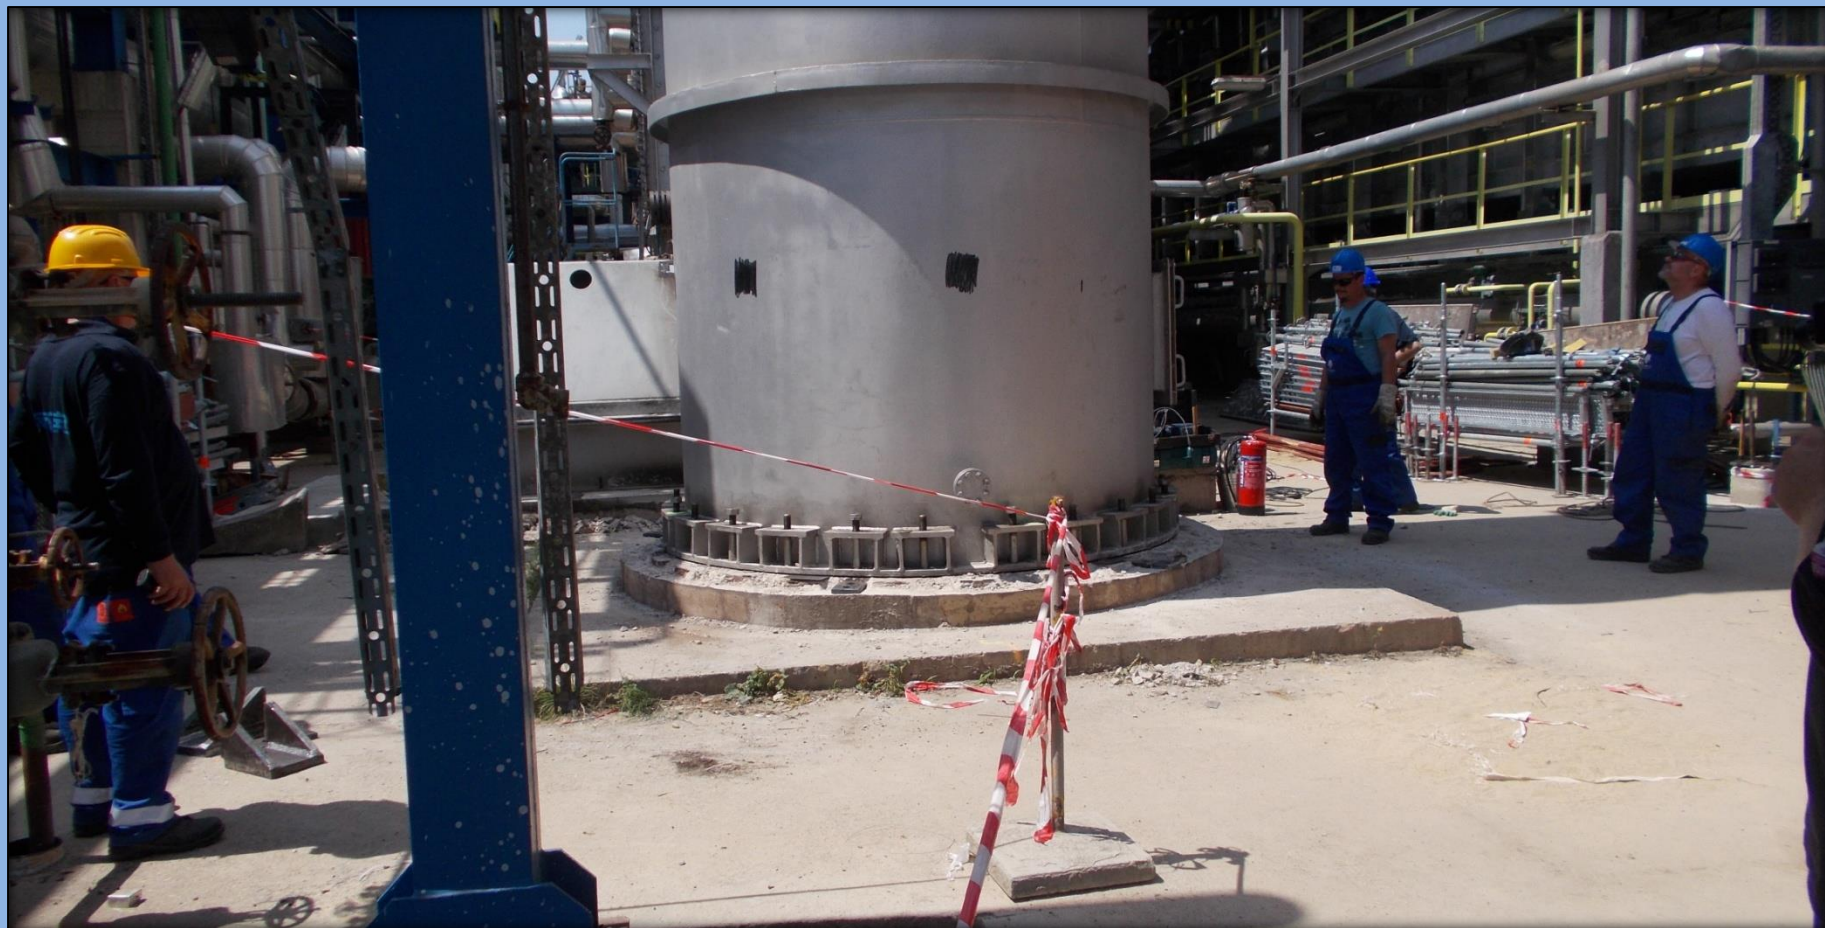
Félő volt, hogy a kémény leragadt az évek során, ezért a betontól olajemelőkkel szakították el.

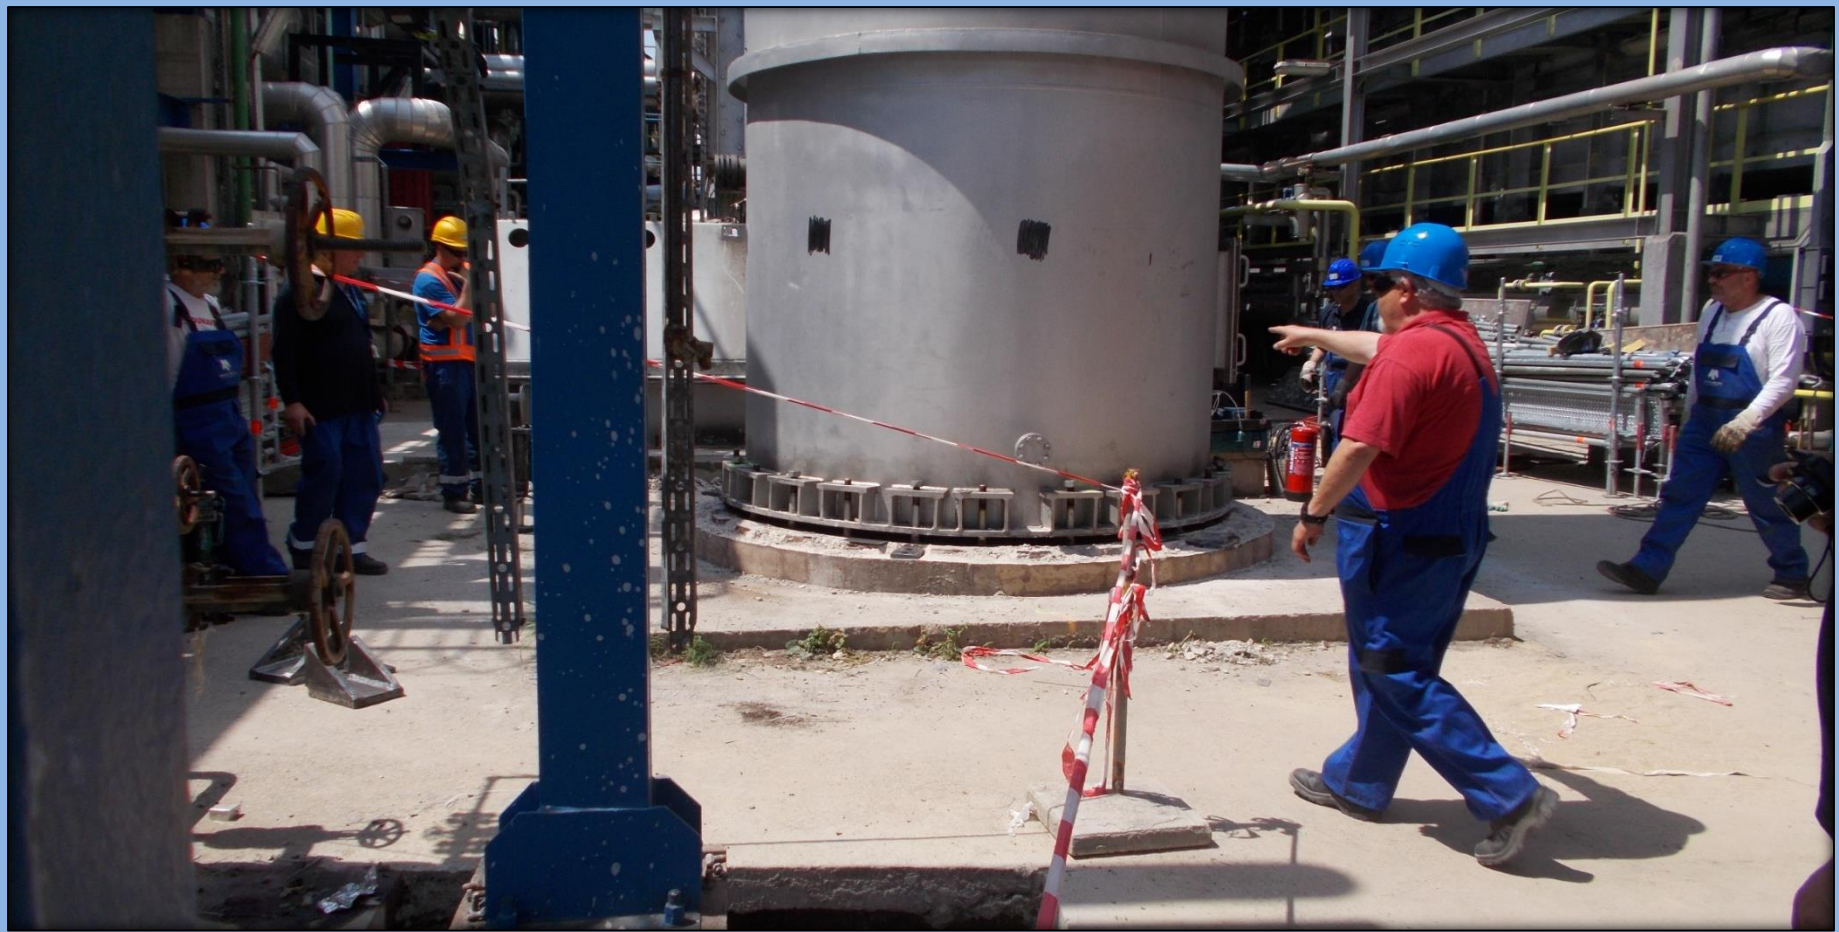
A daru már megtartotta ebben a helyzetben. Biztonsági okokból mindenkit messzebb küldtek és az 500 t-ás daru felemelte a kéményt.

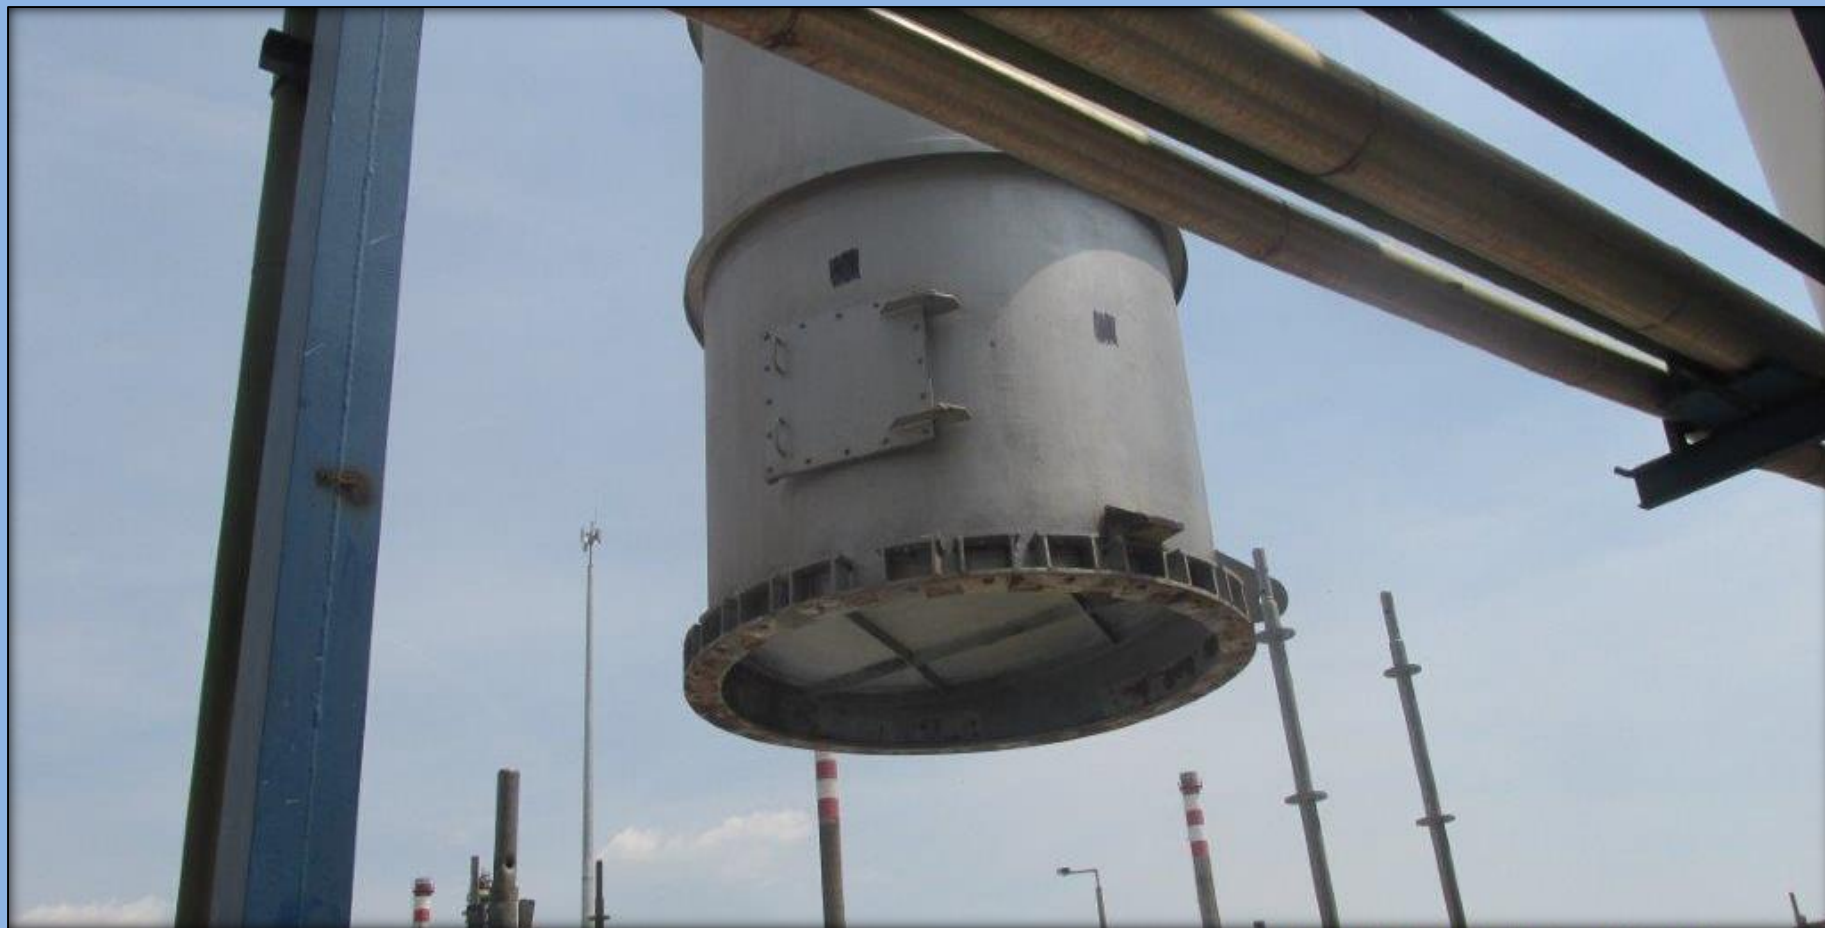
A daru átemelte a csővezetékek felett és közeledik új helyéhez.

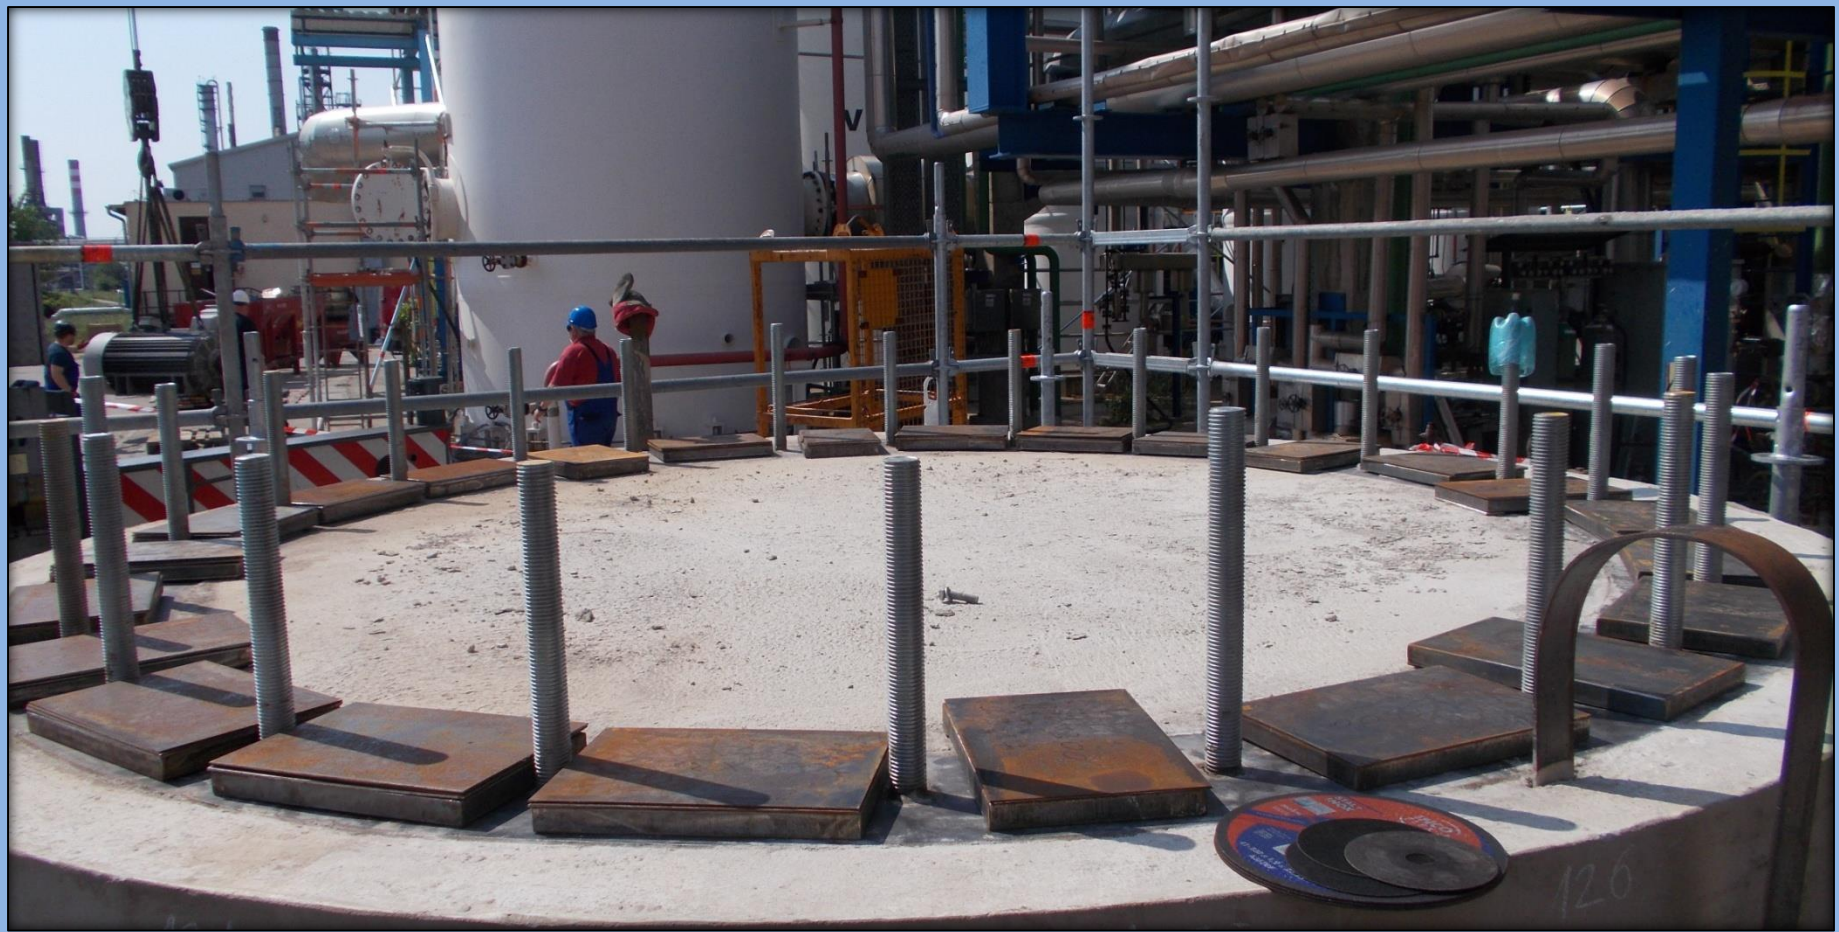
Az új alapon vaslemezekre érkezik a kémény

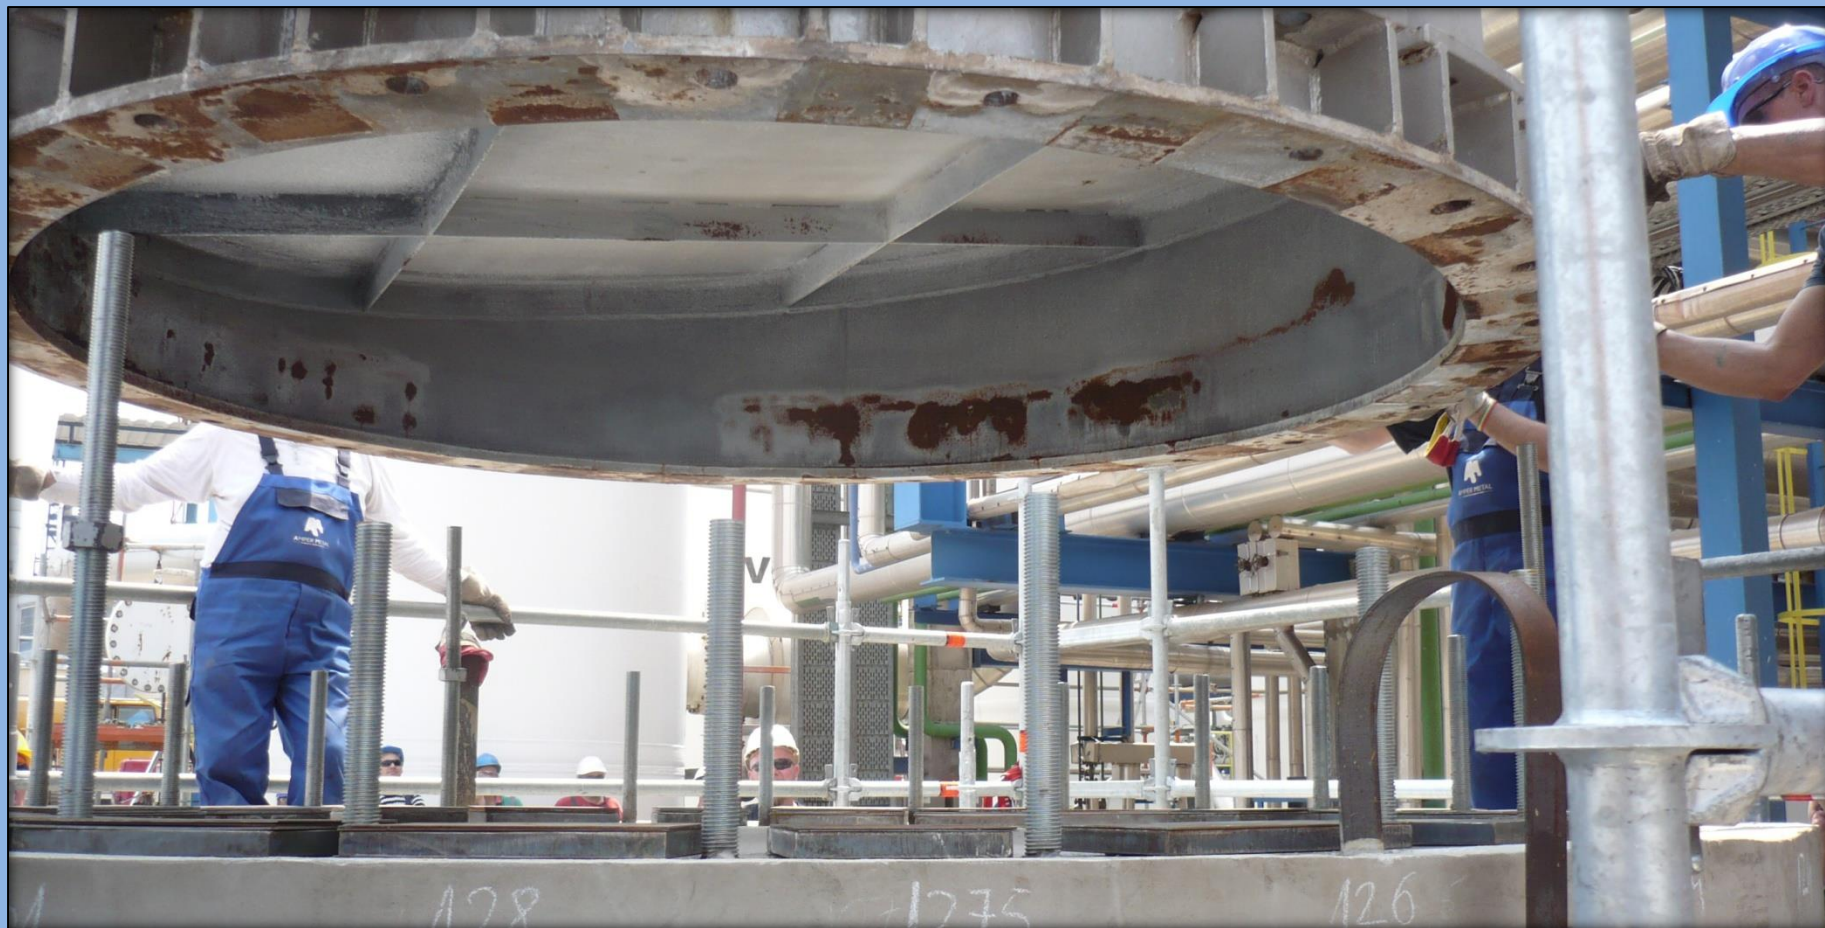
A töcsavaroknak lyukra kell találni.

A lerakás sem ment egyből, mert nem minden csavar passzolt, de egy ügyes hegesztő lángvágóval nagyon gyorsan kibővítette a furatokat.

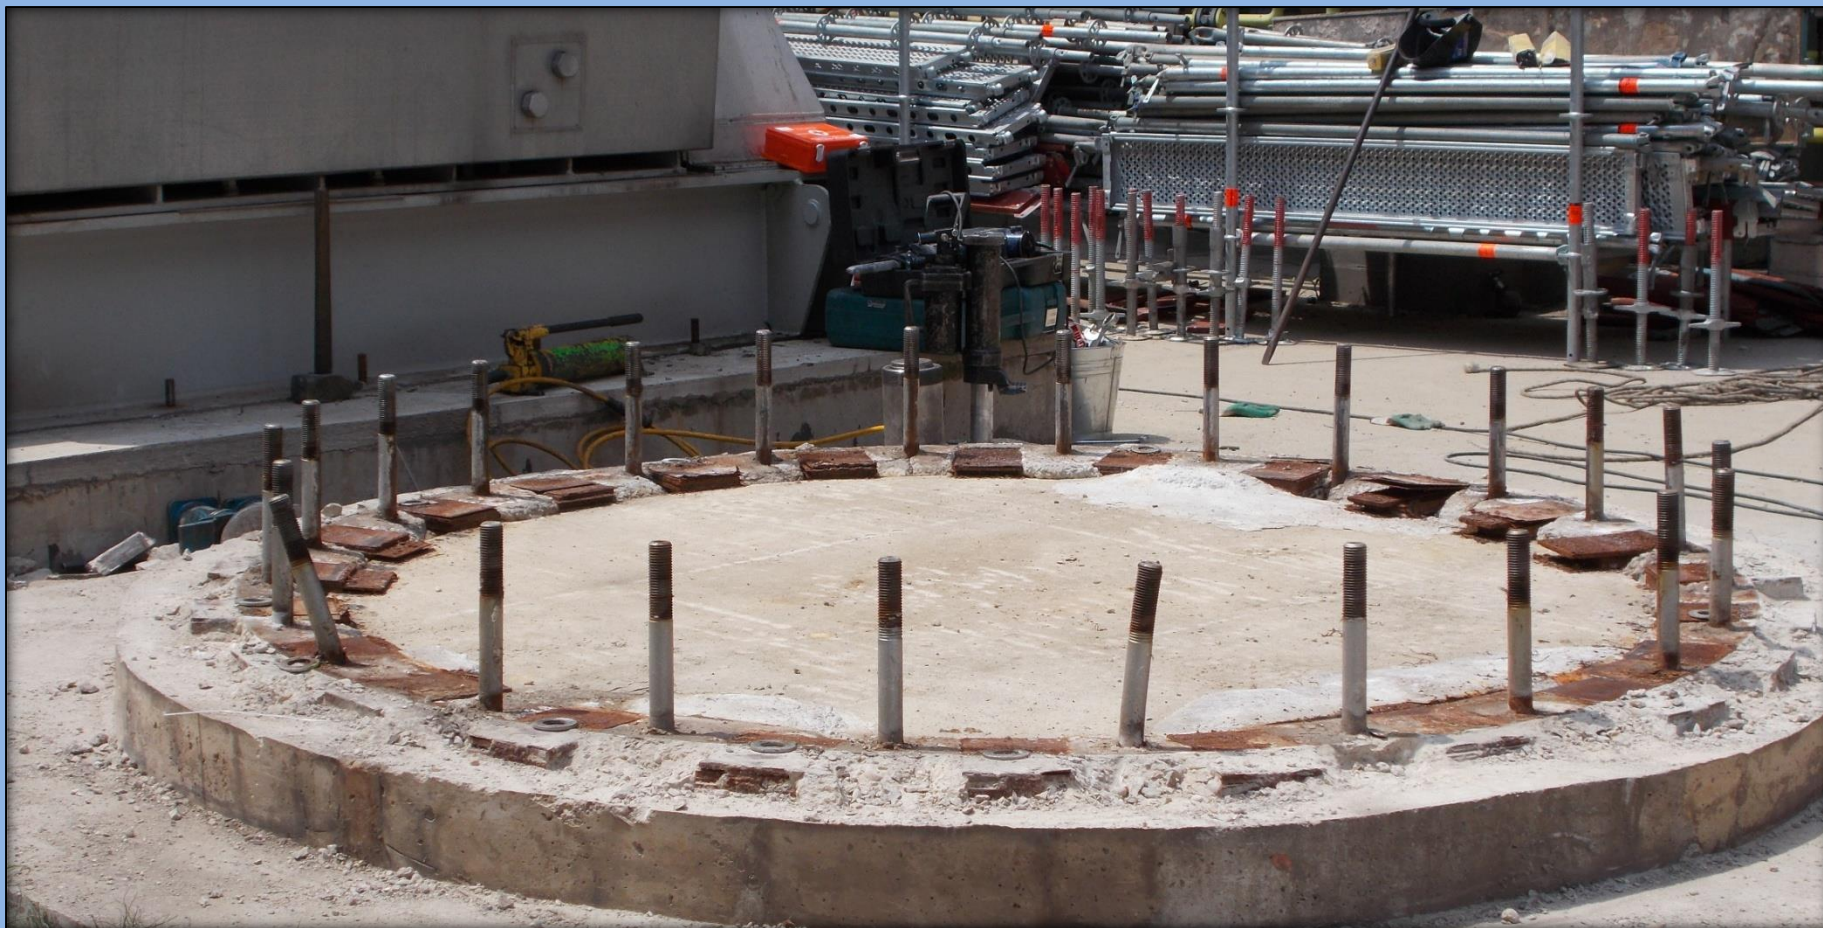
A felemelés nem volt teljesen veszélytelen, mert a régi tűcsavarok kissé deformálódtak, elgörbültek. A daru nagyobb erővel szakította át a csavarok szorítását és a kémény berugózott. Visszarugózva a csavarokat könnyedén elhajlította.

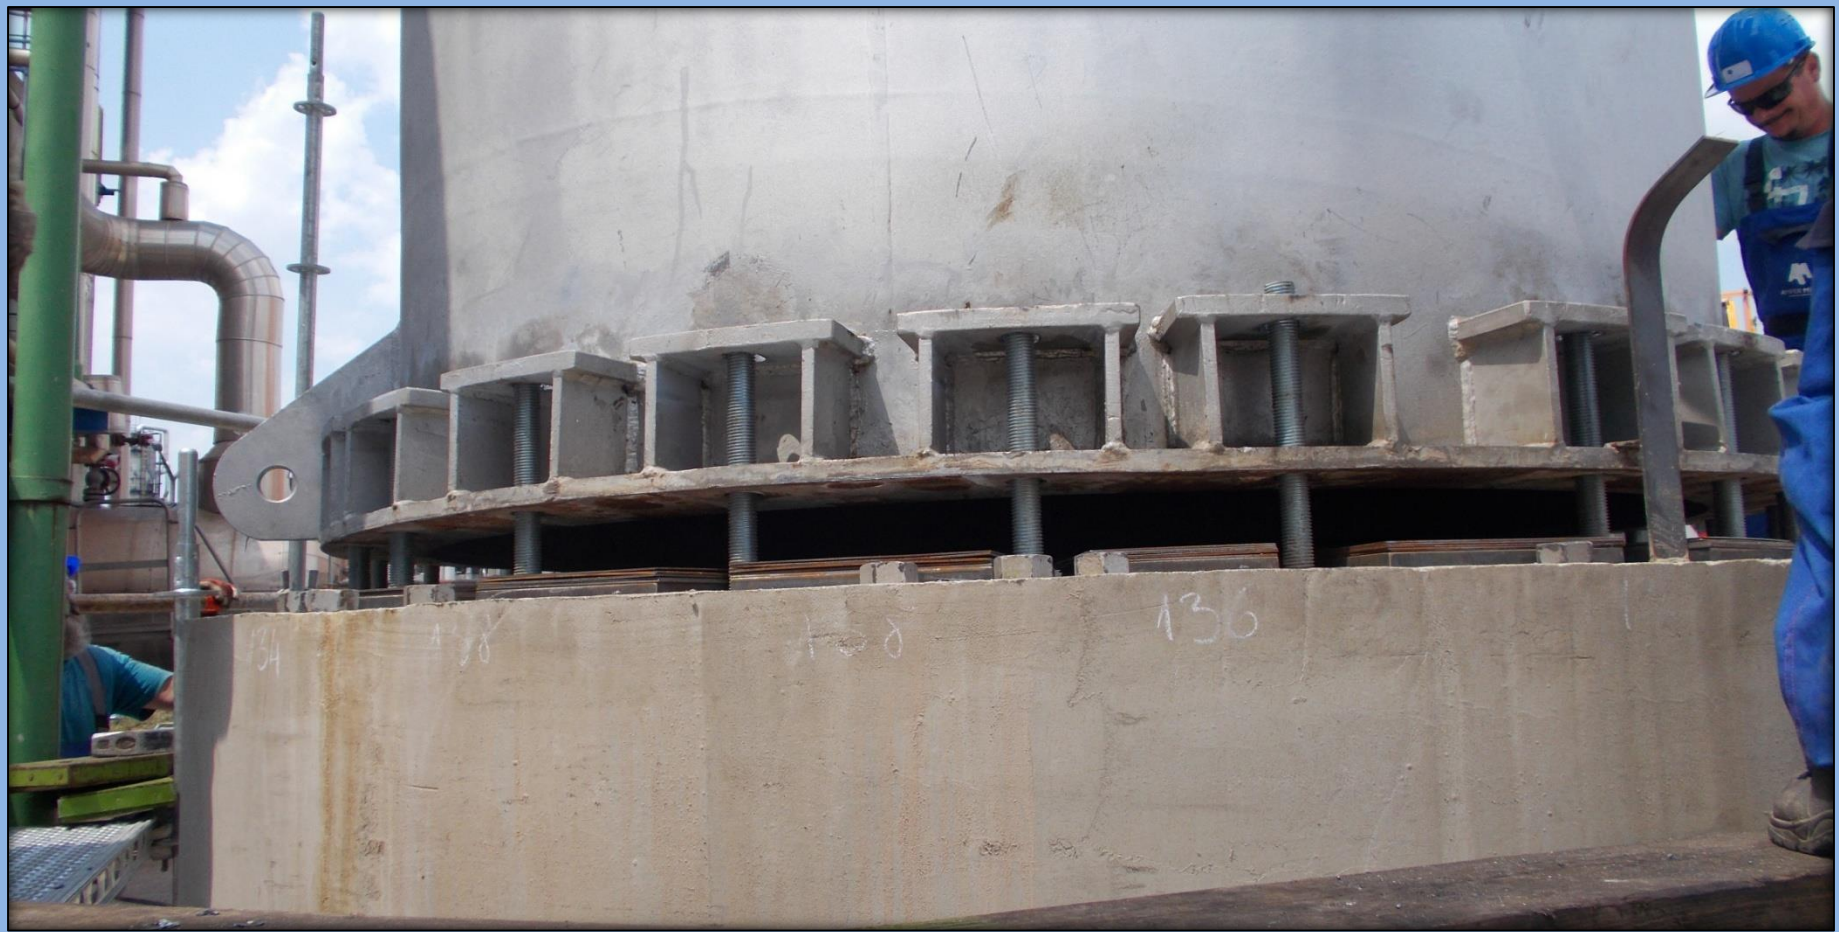
És a kémény a helyére ereszkedett.

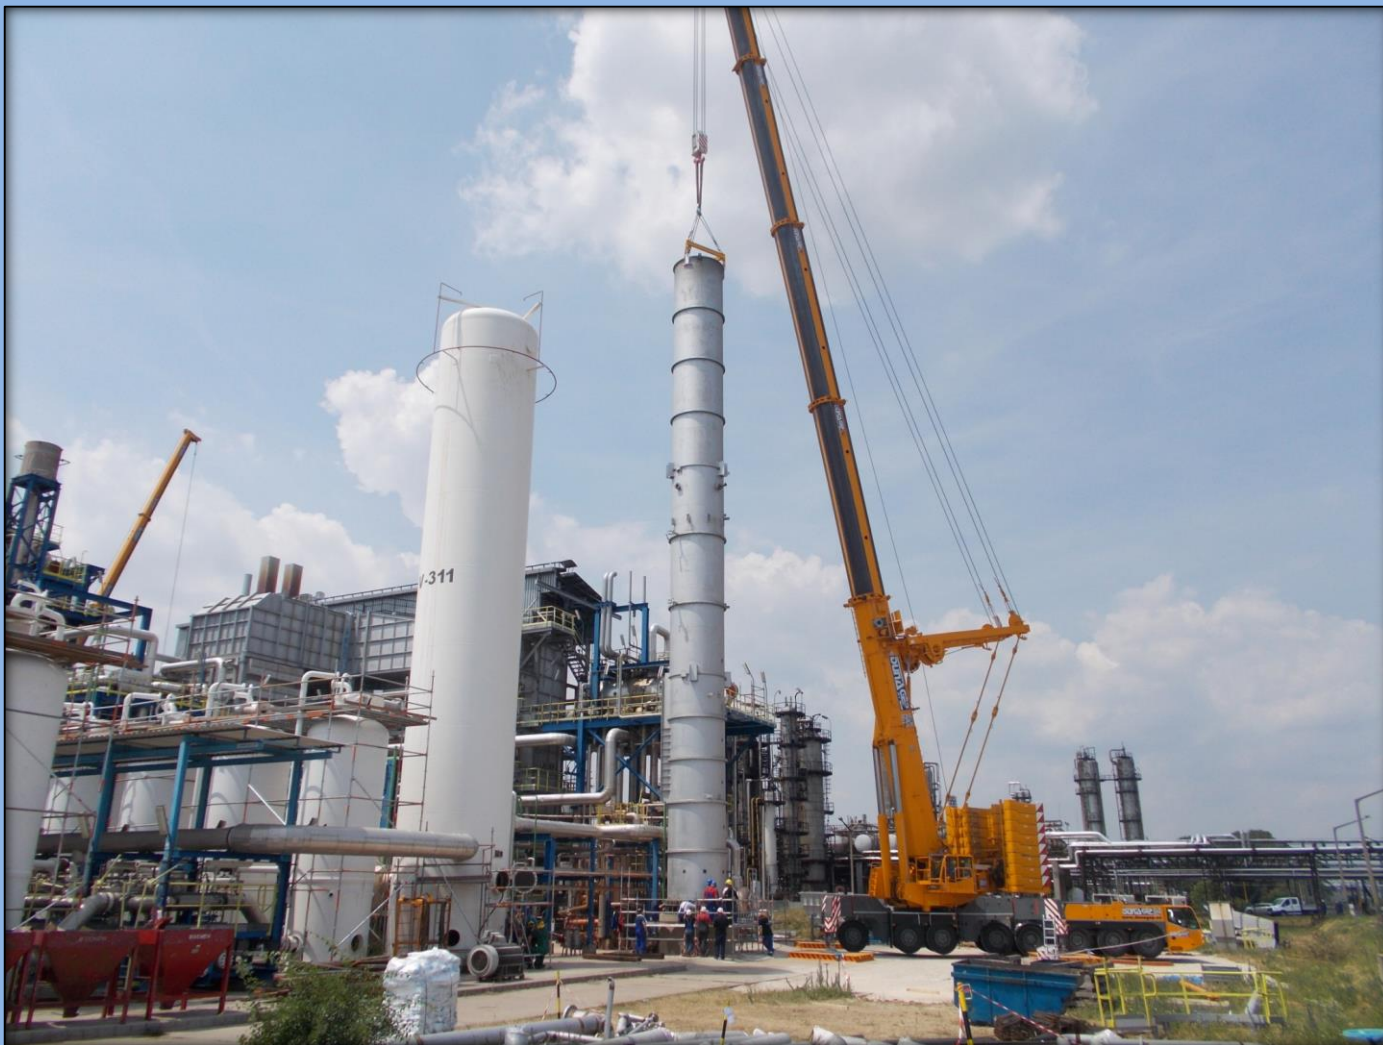
A kémény aljának vízszintességét szintezéssel ellenőriztük. Ellenőrzésül mérőállomásokkal a függőlegességet is ellenőriztük. A két mérés összhangban volt, de a kémény ferdebben állt, mint eredetileg. Olajemelővel megemeltettük egy oldalról és 3 mm lemezt rakattunk alá. A függőleges javult, de a másik irányban is emelni kellett.

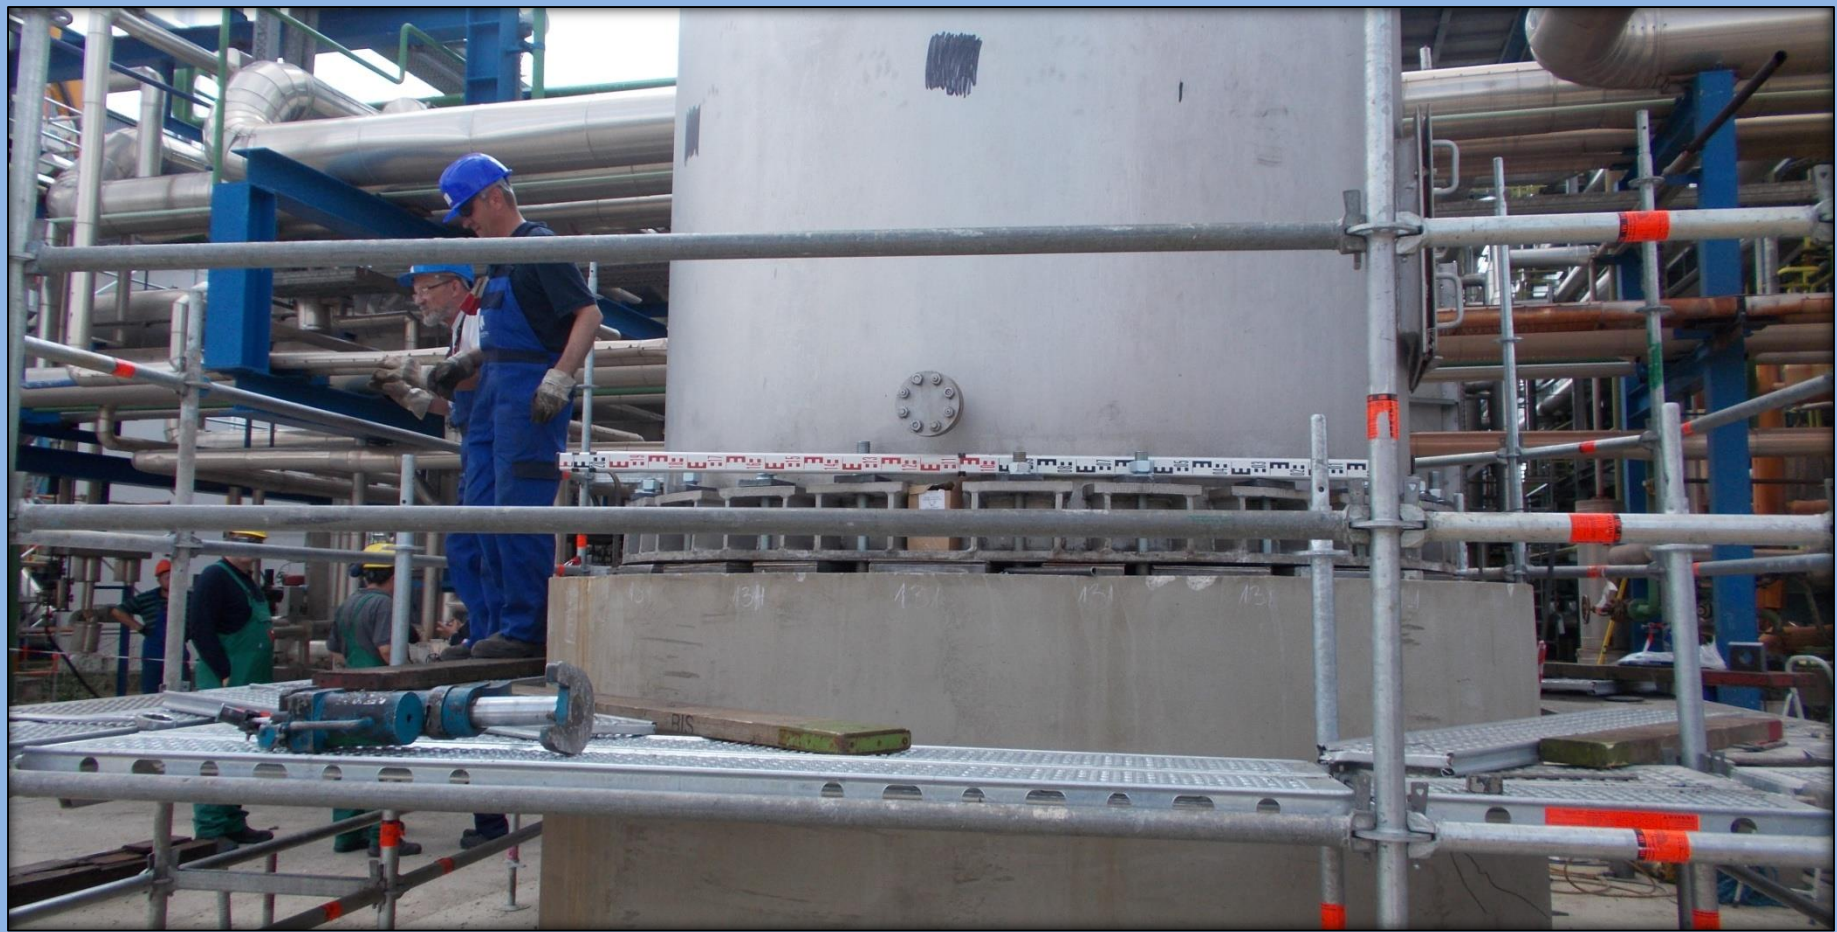
A végeredmény jobb lett, mint átemelés előtt. A mérési módszer egyszerű volt. Szintezőlécet fektettünk a műszer irányára merőlegesen. A torony szélét irányoztuk fent, majd leolvastunk a szintezőlécen. Irányzás lent és leolvasás a lécen. A különbség a ferdeség.
