EÖTVÖS-INGA FELÚJÍTÁSA ÉS TESZTMÉRÉSEK A BUDAPESTI MÁTYÁS-HEGYI-BARLANGBAN

Reconstruction of a torsion balance, and test measurements in the Mátyás cave in Budapest – During recent investigations concerning geodetic applications of torsion balance measurements several problems arose, which required performing new torsion balance measurements. For that reason the Eötvös-Rybár (Auerbal) torsion balance owned by the Department of Geodesy and Surveying (Budapest University of Technology and Economics), which has been out of operation for many decades, was reconstructed and modernized. The scale reading has been automatized and its accuracy has been improved by using CCD sensors. Calibration and processing of field measurements were computerized to meet today's requirements. The first test measurements took place in the Mátyás cave (Budapest), including measurements on the main gravity reference point of Hungary, and the points of a gravity microbase created by the Eötvös Loránd Geophysical Institute.

Keywords: reconstruction of a torsion balance, CCD sensor, automation, test measurements

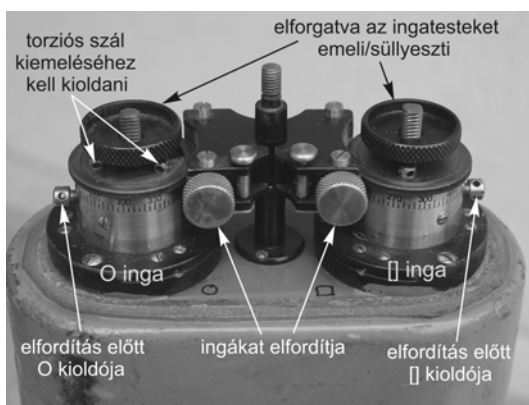
2. ábra. A torziós szálak beszállító csavarjai

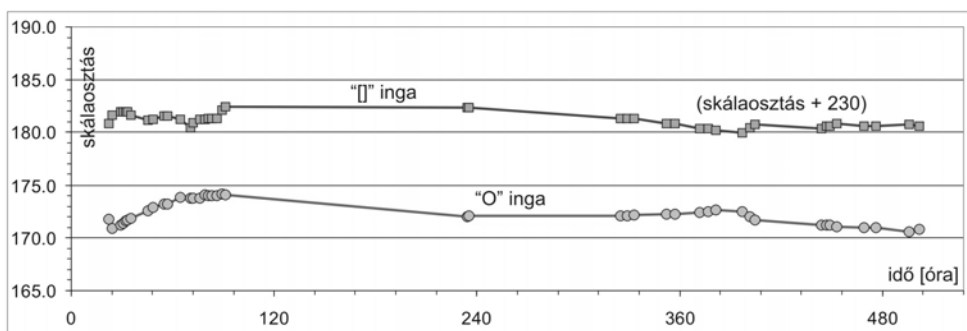
Az összeszerelés után több hétig tartó tesztmérések azt mutatták, hogy eltűnt a „O” inga korábbi erős driftje, és a 7. ábra tanúsága szerint a két inga most már teljesen egyenrangúan működött.

7. ábra. Az Auterbal-inga drift vizsgálata az „O” torziós szál ragasztása után

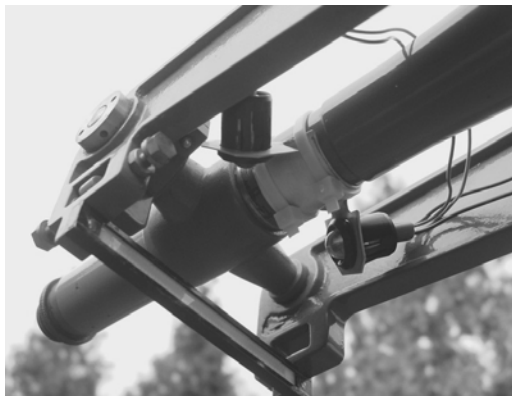
9. ábra. A skála megvilágítása fénykibocsátó diódákkal

Ezt követően további fontos fejlesztéseket hajtottunk végre. Az automatikus leolvasás megvalósítása céljából a 8. ábrán bemutatott formában CCD-érzékelős kamerákat szereltünk fel a leolvasókarokra, a skálák megvilágítására pedig a 9. ábrán látható formában erős fényű LED-eket (fénykibocsátó diódákat) erősítettünk a leolvasó távcsövek alá. A kamerák vezérlését, a képek rögzítését számítógéppel oldottuk meg, a szükséges szoftvereket Linux operációs rendszer alá fejlesztettük. Mivel a kamerák alkalmazásával lehetőség nyílt hosszú időn keresztül akár másodpercenkénti leolvasásokra is, ezért új távlatok nyíltak eddig ismeretlen jelenségek megfigyelésére. Megoldódott például a lengések csillapodásának, valamint a hosszú idejű drift minden eddiginél pontosabb és részletesebb megfigyelése és tanulmányozása.

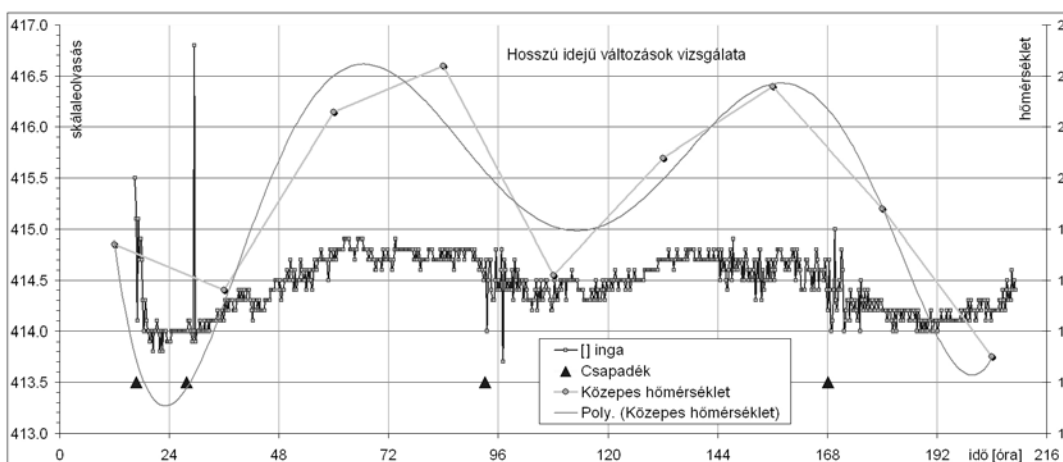
A számítógéppel vezérelt CCD-érzékelők alkalmazása lehetővé tette a hosszú idejű változások pontos vizsgálatát és többek között annak ellenőrzését, hogy valóban teljesen érzéketlenek-e az ingák az árapály hatására. A vizsgálat céljából nyolc napon keresztül 5 percnként leolvasásokat végeztünk egy lakatlan, nyugodt épületen belül, majd ábrázoltuk a méréseket az idő függvényében. A “[” ingára vonatkozó megfigyelés a 10. ábrán látható. Amint várható volt, az Eötvös-inga méréseken árapály-hatás nem mutatkozik. Láthatók viszont rövid és hosszabb idejű, illetve rendszertelen változások. A rendszertelen, markáns változások időben egy-egy nagyobb nyári zápor illetve zivatar után adódtak közvetlenül, az épületen kívül az inga környezetében feltételezhető aszimmetrikus sűrűségváltozás következtében. A hosszabb idejű ingadozásról kiderült, hogy a napi külső átlaghőmérséklet változásával hozható kapcsolatba. Ekkor sajnos az inga mellett még nem történt folyamatosan pontos hőmérsékletmérés, hiszen éppen ez a megfigyelés irányította a figyelmet a hőmérsékleti változások vizsgálatának fontosságára. Az egészen rövid idejű változások okát egyelőre nem tudjuk biztosan, elképzelhető a mikroszeizmikus talajnyugtalanóság hatása.

10. ábra. A [] inga hosszú idejű vizsgálata

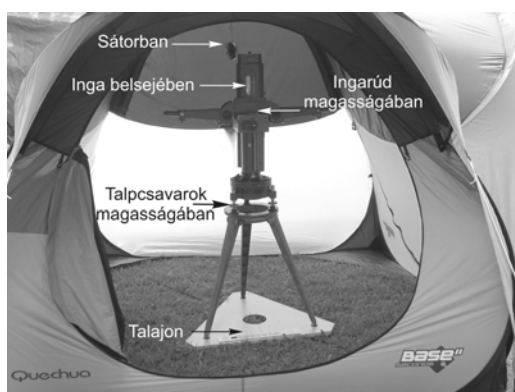
Ezt követően felkészítettük az ingát külső terepi mérések végzésére. Beszereztünk egy észlelősátrat (11. ábra), és többek között az ingalábak alá speciális teherelosztó háromszöget készítettünk (12. ábra). A mérések során most az inga hőérzékenységet teszteltük. A vizsgálatokhoz több-érzékelős digitális hőmérőt alkalmaztunk, a hőérzékelőket a 11. ábrán látható különböző magasságokban helyeztük el, és az ingát ugyanabban az azimutban több órán keresztül 5 percnként leolvastuk.

11. ábra. Hőmérők az inga-sátorban

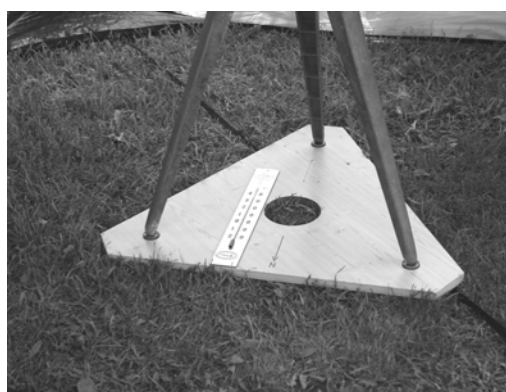
12. ábra. Teherelosztó háromszög az ingalábak alatt

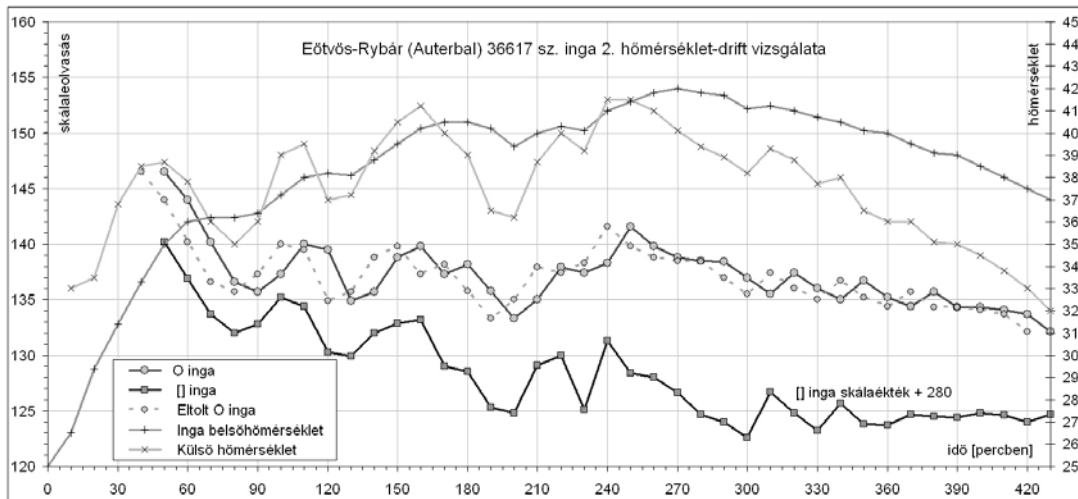
Igen jól szemléltethető ez a 14. ábrán, ahol a szaggatott vonal a „O” inga leolvasásait 10 perc értékkel balra eltolva ábrázolja. Az inga belső hőmérsékletének változása lényegesen letompítva és némi fáziskéséssel van korrelációban a skálaleolvasások változásával, ez inkább a leolvasások trendjét adja meg.

14. ábra. Az Auterbal-inga hőmérséklet-drift vizsgálata

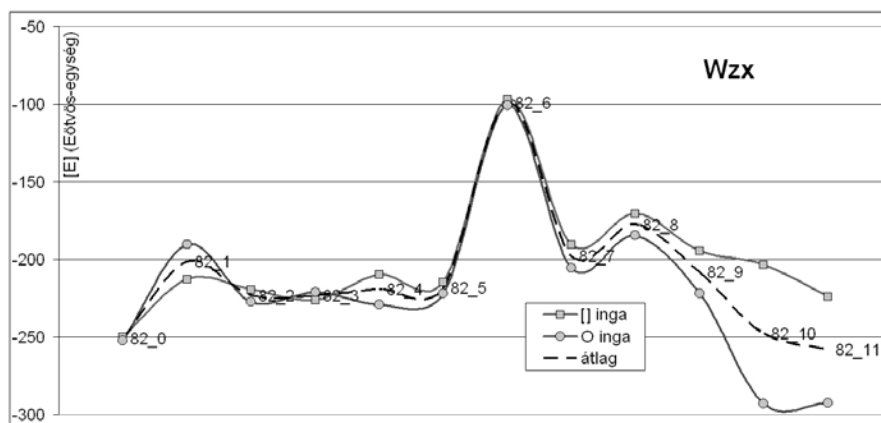
eredményeit a 17. 18. 19. és a 20. ábrákon foglaltuk össze. Az ábrákon rendre a W_{zx} és W_{zy} gradiensek, valamint a W_{Δ} és a W_{xy} görbületi adatok változása látható a főlapponttól indulva a mikrobázis 11. pontjáig. A mikrobázis pontjai a 15. ábrán látható elrendezésben a barlangba vezető folyosón helyezkednek el. A folyosó a főlappontot tartalmazó nagy teremhez képest jóval alacsonyabb és keskenyebb. Az 5-ös ponttól kezdve a bejárat felé haladva jelentkezik egyre inkább a külső meredek sziklafal gravitációs hatása is. A várható egyre nagyobb gradiens-értékek miatt a mérési pontok a bejáratához közeledve egyre sűrűsödnek.

17. ábra. A W_{zx} gradiensek a Mátyás-hegyi-barlang mikrobázisának pontjain

Ha megvizsgáljuk a két független inga által mért értékek eltérését egymástól, akkor többé-kevésbé jó egyezéseket láthatunk, vannak azonban olyan (pl. a 82/1, a 82/10 és a 82/11) pontok, ahol jelentősebb eltérések adódtak. A 82/1 pont közvetlen szomszédságában egy nagy tömegű biztonsági vasajtó található, míg a 82/10 és a 82/11 pontok a barlang bejáratának közvetlen közelében fekszenek, ahol mintegy 40 m magasságú meredek sziklafal emelkedik a magasba, ráadásul ezek a pontok az egyik oldalon aszimmetrikusan közel helyezkednek el a barlang falához. Kézenfekvőnek tűnik,

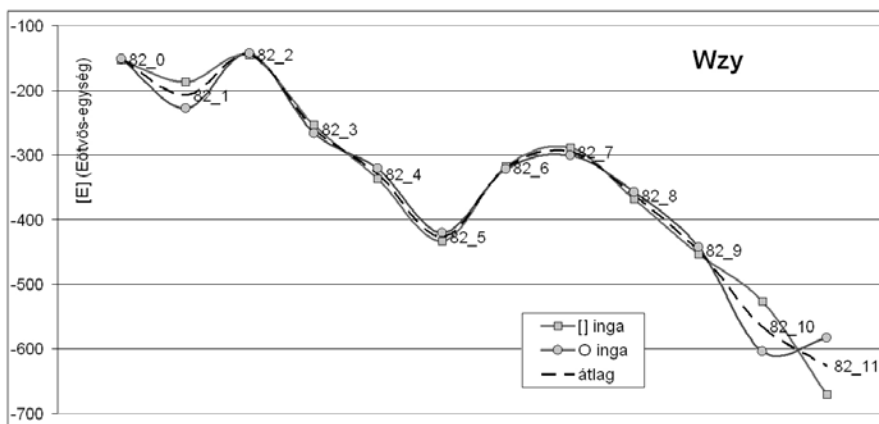
18. ábra. A Wzy gradiensek a Mátyás-hegyi-barlang mikrobázisának pontjain
