# Egy sérült tartállyal kapcsolatos geodéziai mérések

Mérnökgeodéziai Konferencia

2017. október 28. BME

Wéber 2000 Kft.

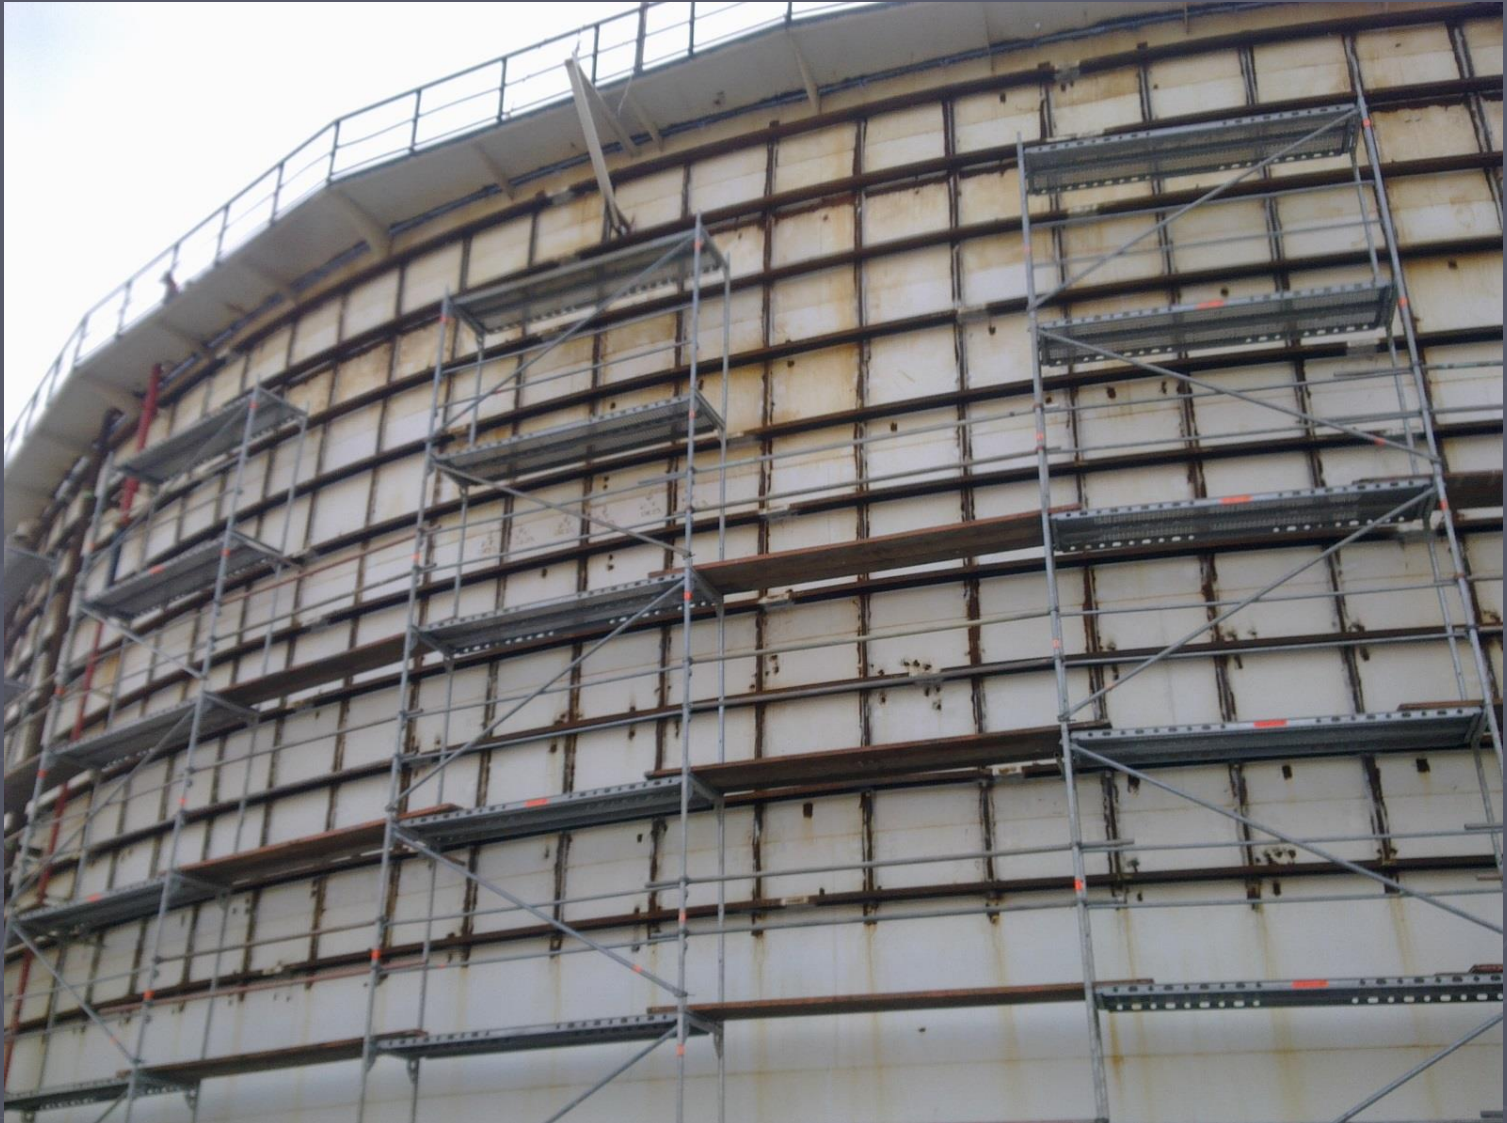
A tartálypalást méréseket a keletkezett horpadások és deformációk nagyságának és helyének megállapítására kellett elvégezni.

A méréseink alapján tervezett és a palástra helyezett megerősítések a leglátványosabbak.

Például egy 40 000 m<sup>3</sup>-es tartály palást megerősítéséhez több tíz tonna rácsos gerendaszerkezetet kellett felszerelni.

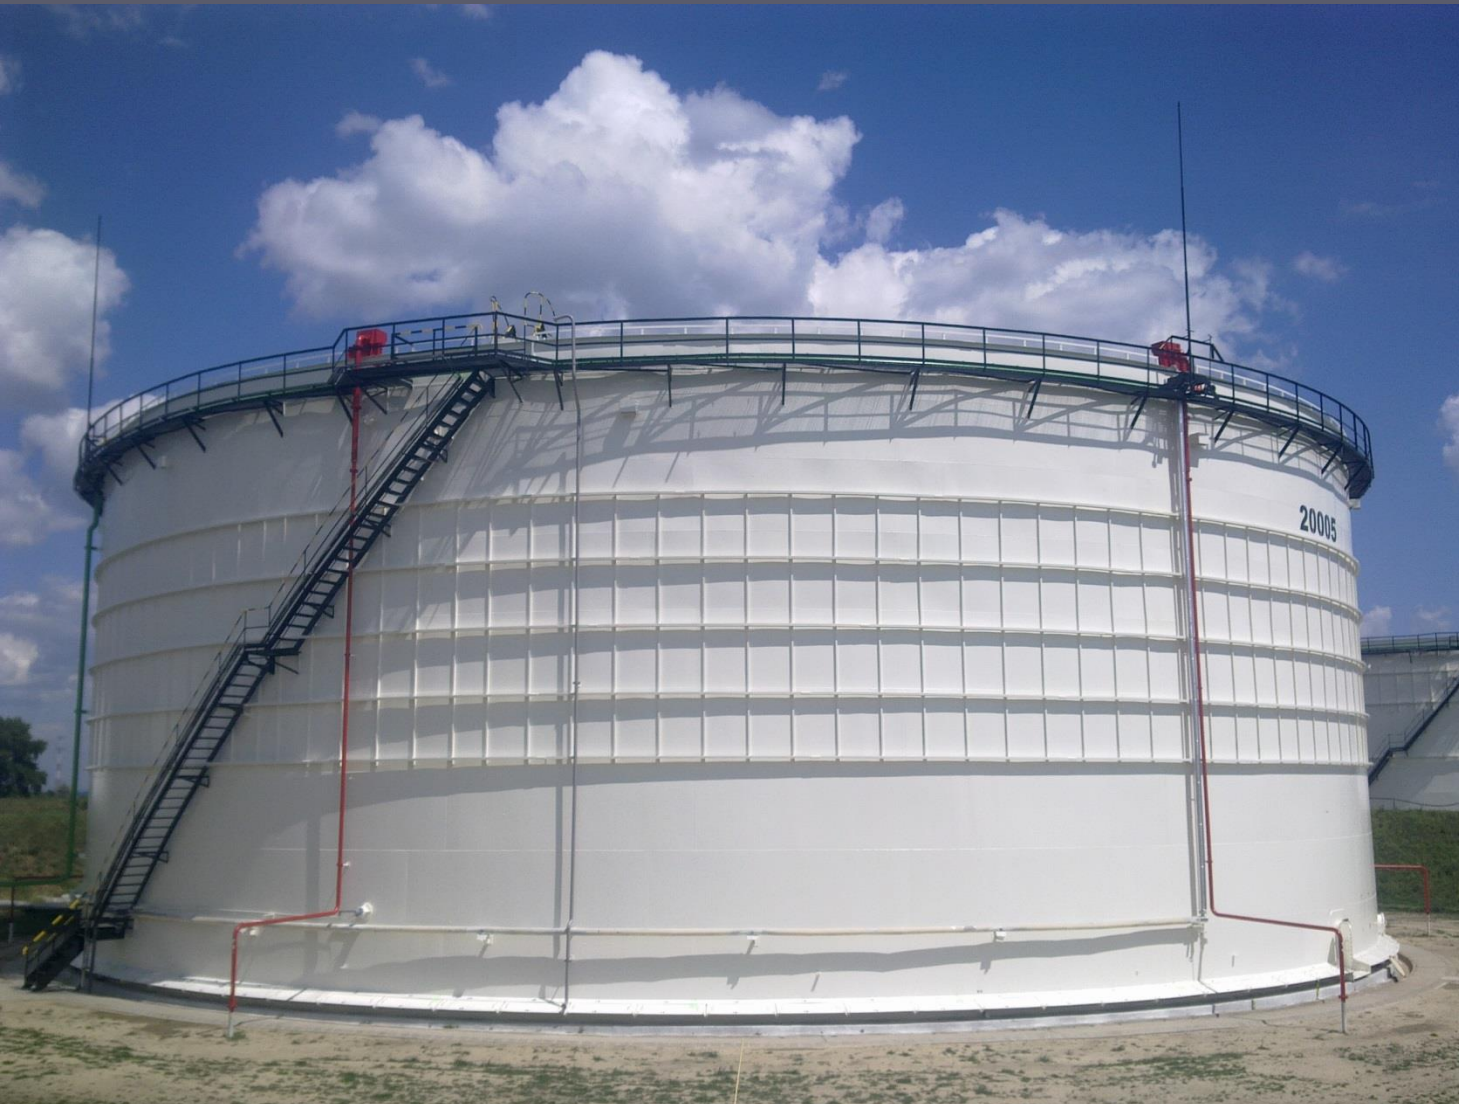
egy  
20 000 m<sup>3</sup>  
tartály  
a felújítás után

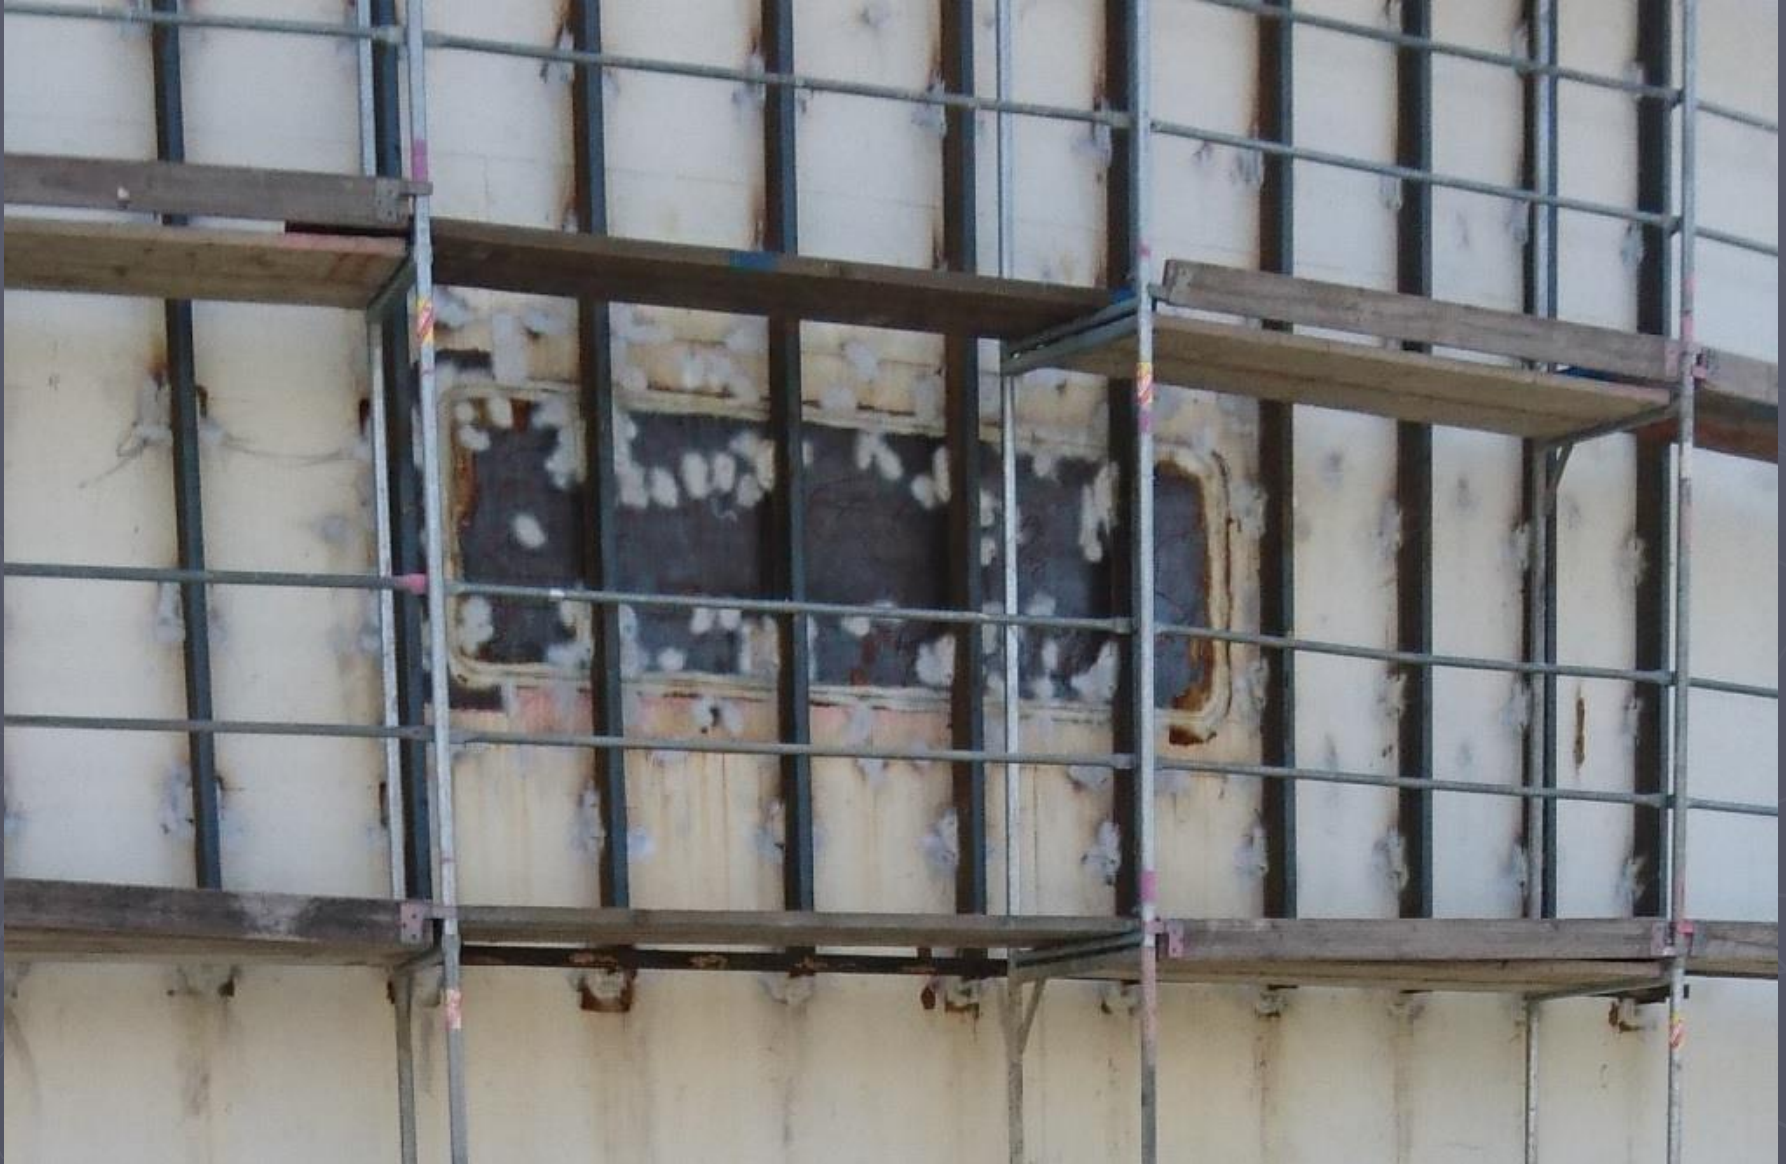
A végeredmény, hogy a javítás után ezen a területen is meg kell erősíteni a tartálpalástot.

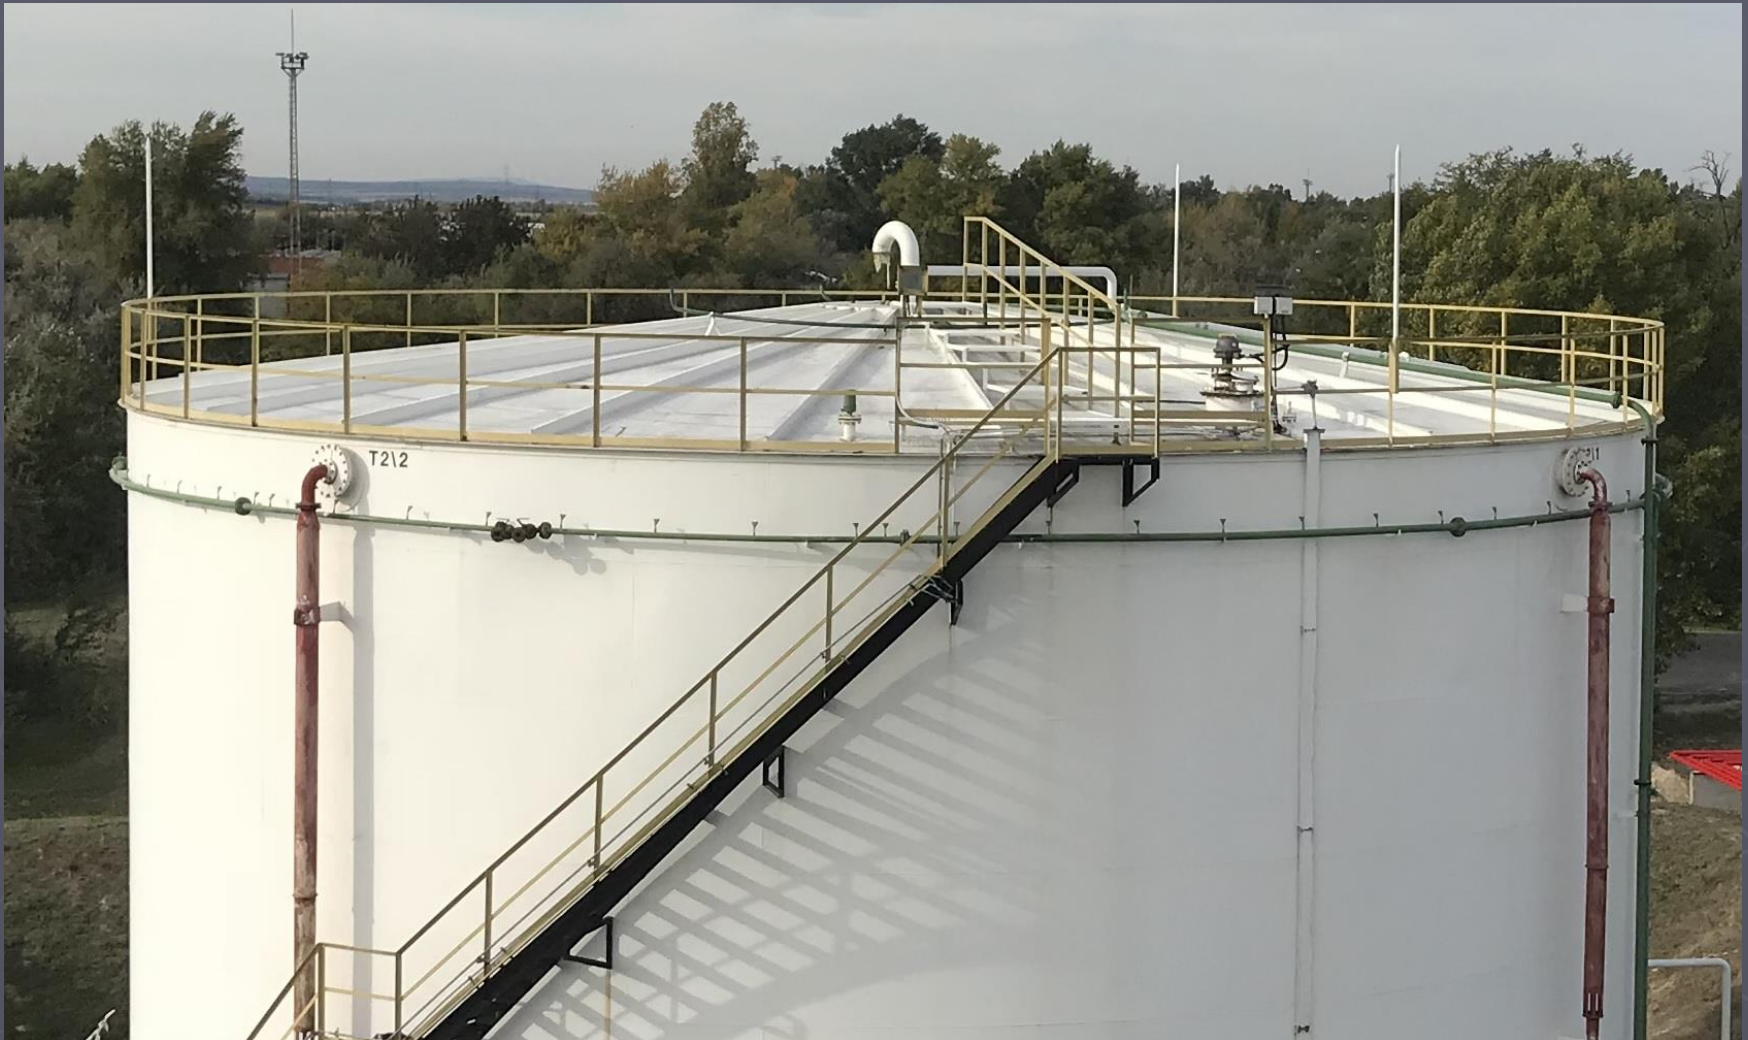
A tartály úgynevezett „merevtetős” acélgerendákkal megerősített szerkezet.  
Tervezett állapotában ez D1002 sz. tartályon jól látható.

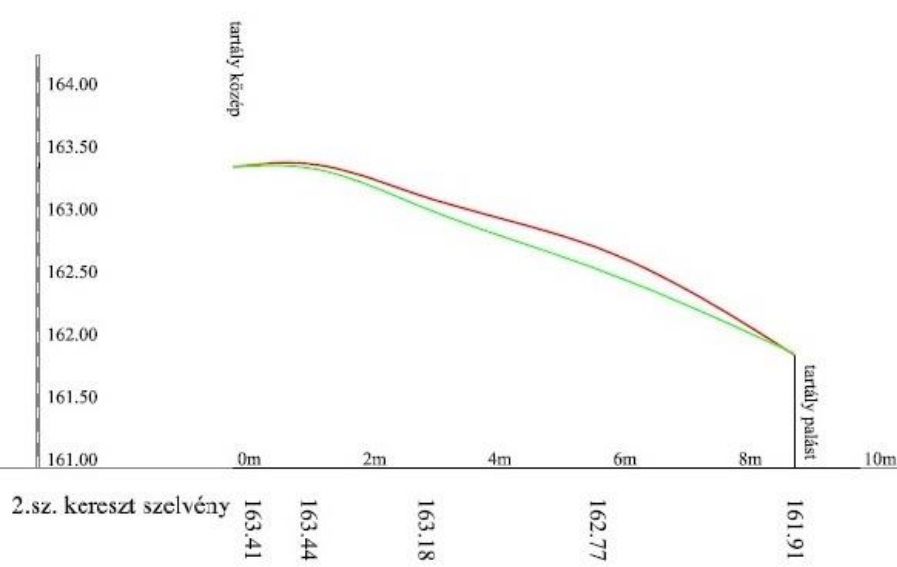
(2.a. hosszszelvény felett)

## A legjobban deformálódott I gerendák kereszt szelvényei

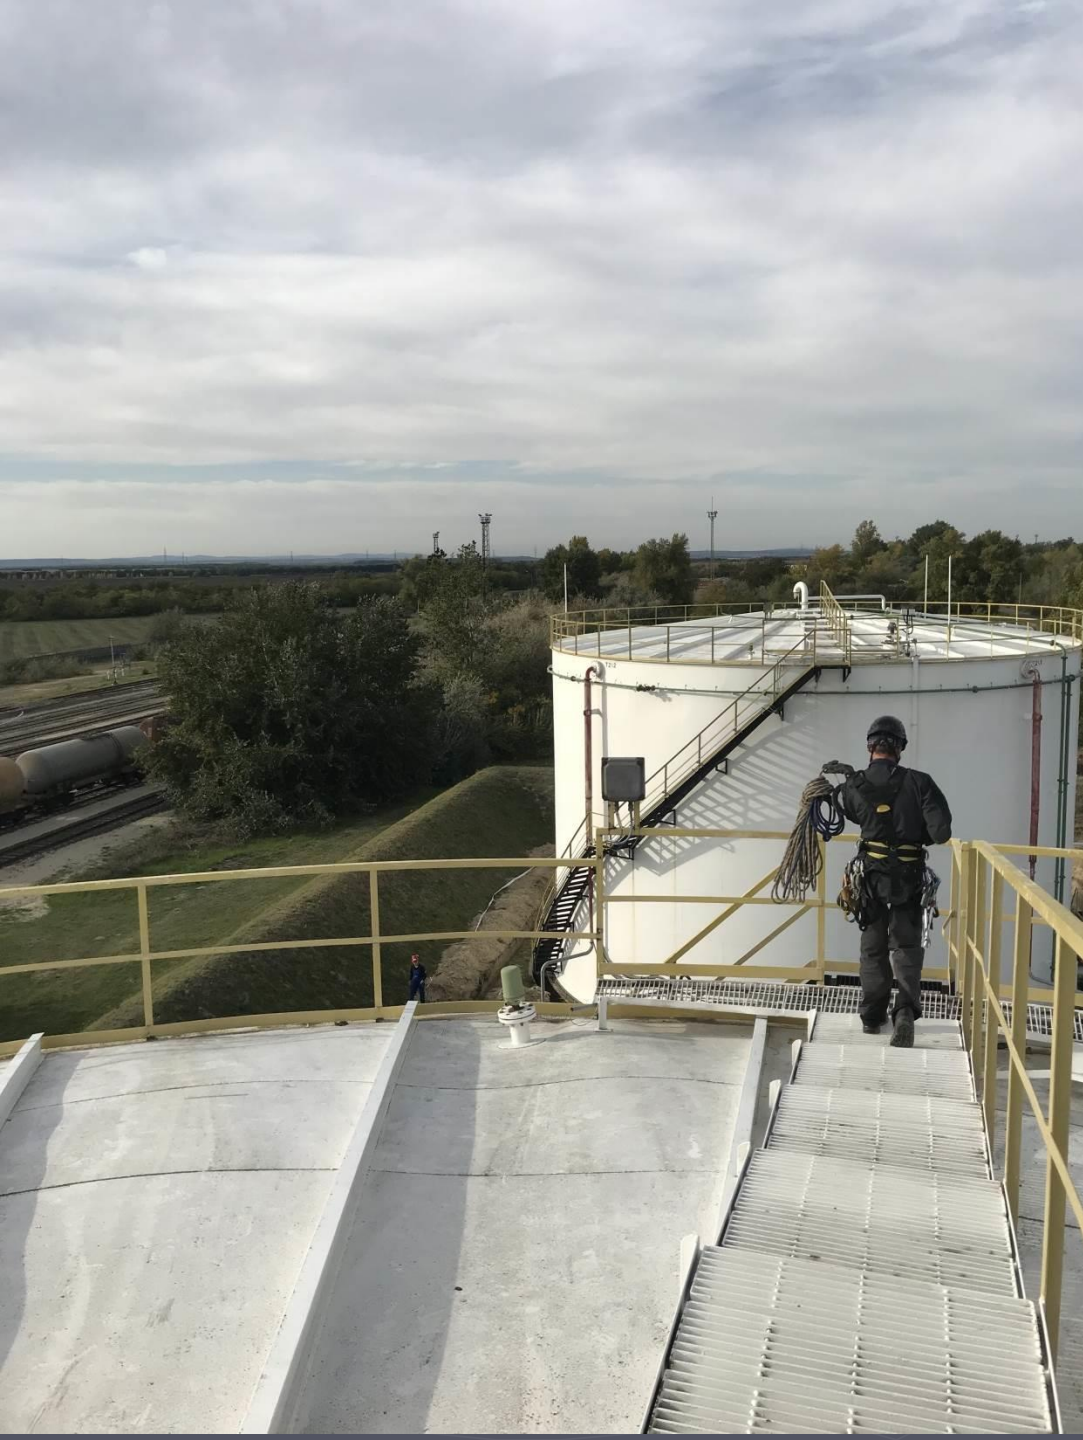
A tetőn végzett munkához természetesen egy 5 pontos zuhanás gátló heveder és megfelelő mennyiségű biztosító kötél szükséges.
