BUDAPEST IDŐSEBB BELVÁROSI ÉPÜLETEINEK FÖLDRENGÉS-BIZTONSÁGA

SEISMIC SAFETY OF THE OLD BUILDINGS IN BUDAPEST
DOWNTOWN*Summary*

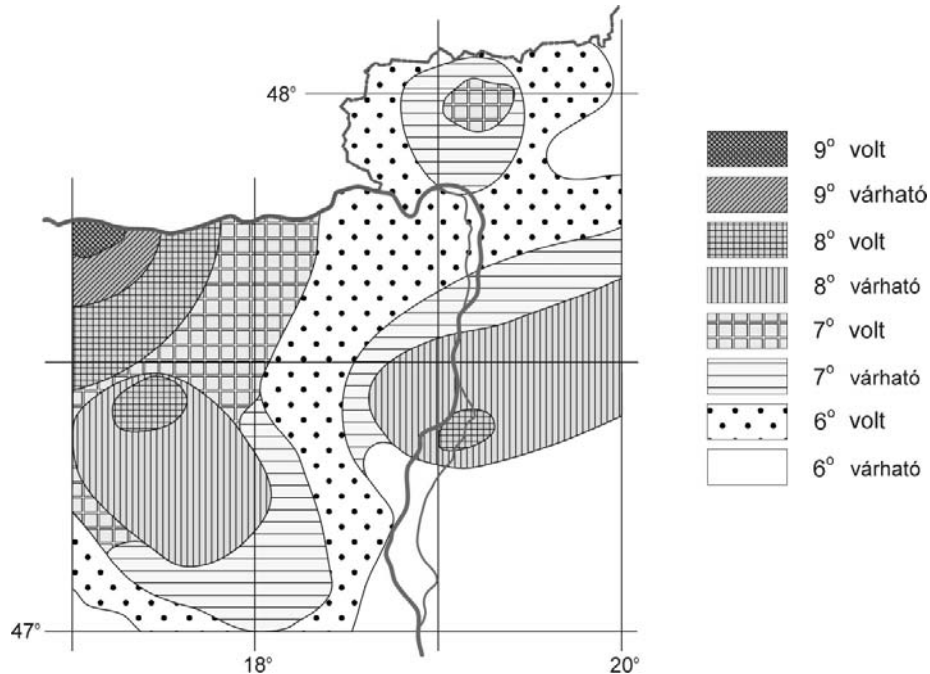
10. ábra. Bekövetkezett és várható intenzitás értékek Budapest környezetében Szeidovitz [9] szerint

A 10. ábrán bemutatott földrengés-területbeosztási térkép nagy hiányossága, hogy a meghatározásánál nem ismerték kellően hosszú időre visszamenően Budapest földrengés-történetét, és nem vették figyelembe pl. az 1561-es pest-budai rengést sem, ami mindenképpen súlyosbíthatja a 10. ábrán megítélt helyzetet. Így még az is elképzelhető, hogy a Budapest területére előrejelzett 8° intenzitású rengés optimista becslés. Fontos kérdés ezen kívül, hogy Budapesten és közeli környezetében milyen időközönként következnek be nagyobb földrengések? Sajnos azonban erre a rendelkezésre álló adatsor rövidege miatt nem tudunk választ adni, bár azt a GPS mérések alapján ma már tudjuk, hogy a Kárpát-Pannon térségben tapasztalható évi 1-1.5 mm tektonikus mozgások mellett [11] ritkábban kell számítanunk nagyobb rengések kialakulására.

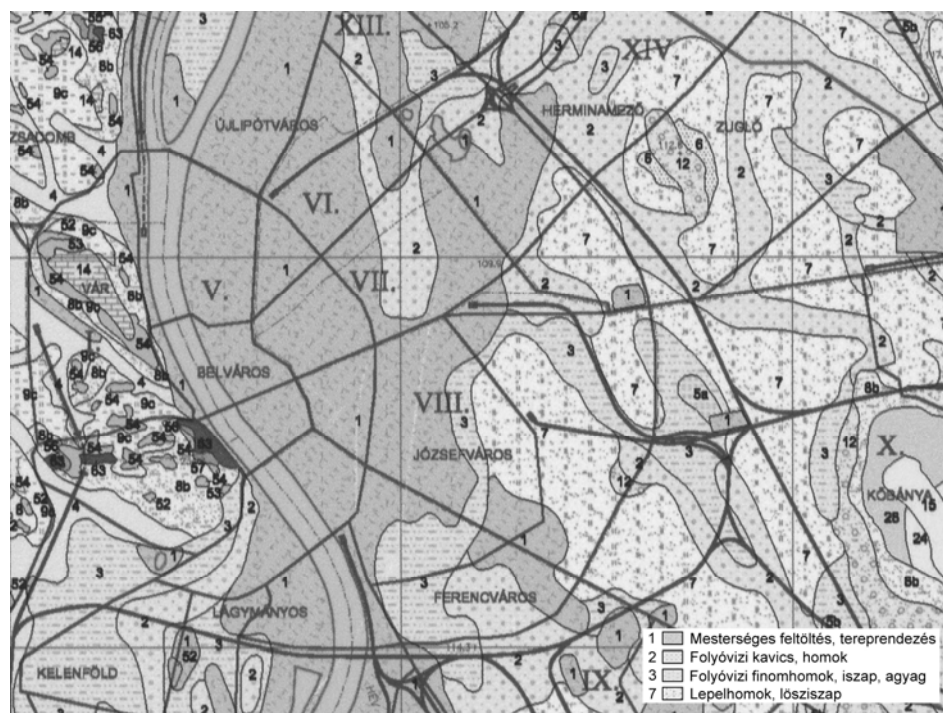
11. ábra. Budapest belső területének földtani térképe

Amint a térképen látható, Budapest teljes belvárosi területe laza Duna-üledékeken lévő mesterséges feltöltés (az „1” sötétszürke rész). Ez a földrengéshullámok romboló hatása szempontjából a *lehető legkedvezőtlenebb* lehetőség, a pusztítást okozó nyíróhullámok amplitúdója ezen a talajon erősödik fel a leginkább.

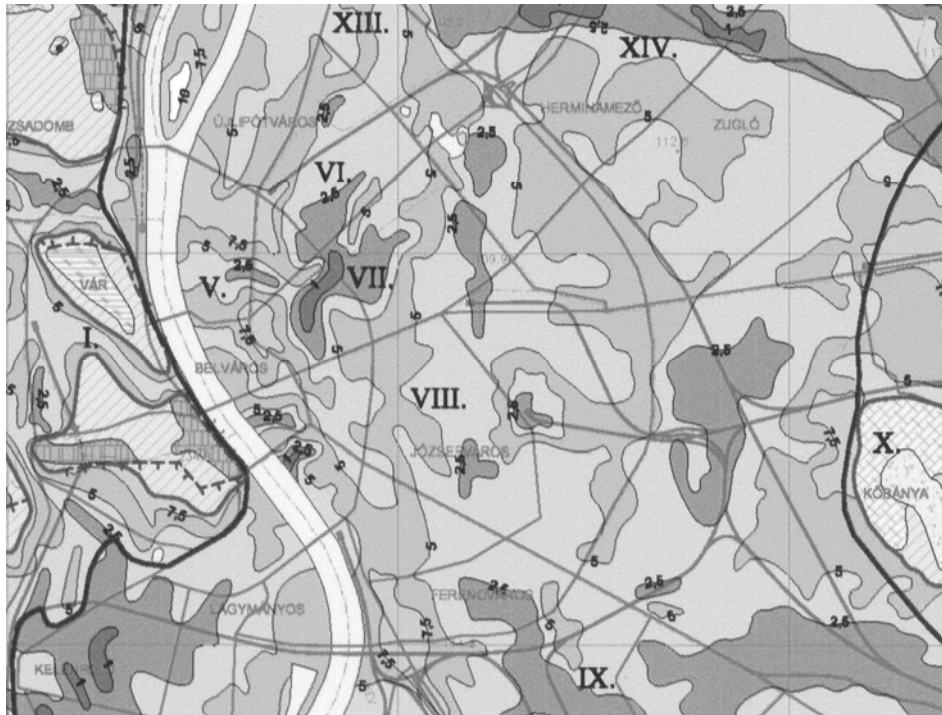
Tovább romlik a kép, ha megnézzük a 12. ábrán Budapest belvárosi részének vízföldtani térképét [13]. Az ábrán az izovonalakon látható számok a talajvíznek a felszíntől számított mélységét mutatják méterben. Láthatóan a belvárosban a talajvíz átlagos mélysége 5 m körüli érték, de a VI. és a VII. kerület egyes részein ez mindössze 1-2 m. Ez azért jelent komoly gondot, mert ha a felszín alatti laza homokos talaj vizet tartalmaz, akkor földrengés esetén igen nagy valószínűséggel hajlamos a talajfolyósodásra. Az eddigi földrengések során a folyók partvidékén szinte mindenütt megfigyelhetők voltak a talajfolyósodás árulkodó bizonyítékai, az ún. homokgejzirek, vagy iszapvulkánok. Az 1956. évi dunaharaszti földrengés esetén szintén megfigyeltek iszapvulkánokat.

12. ábra. Budapest belső területének vízföldtani térképe

Összességében megállapítható tehát, hogy Budapest területének jelentős része mérnökszeizmológiai szempontból a lehető legrosszabb földtani és hidrogeológiai adottságokkal rendelkezik, a földrengéseket egyébként is nehezen viselő és rossz állapotban lévő épületek a földrengések hatására “kocsonya-szerűen” viselkedő rendkívül gyenge talajon állnak.

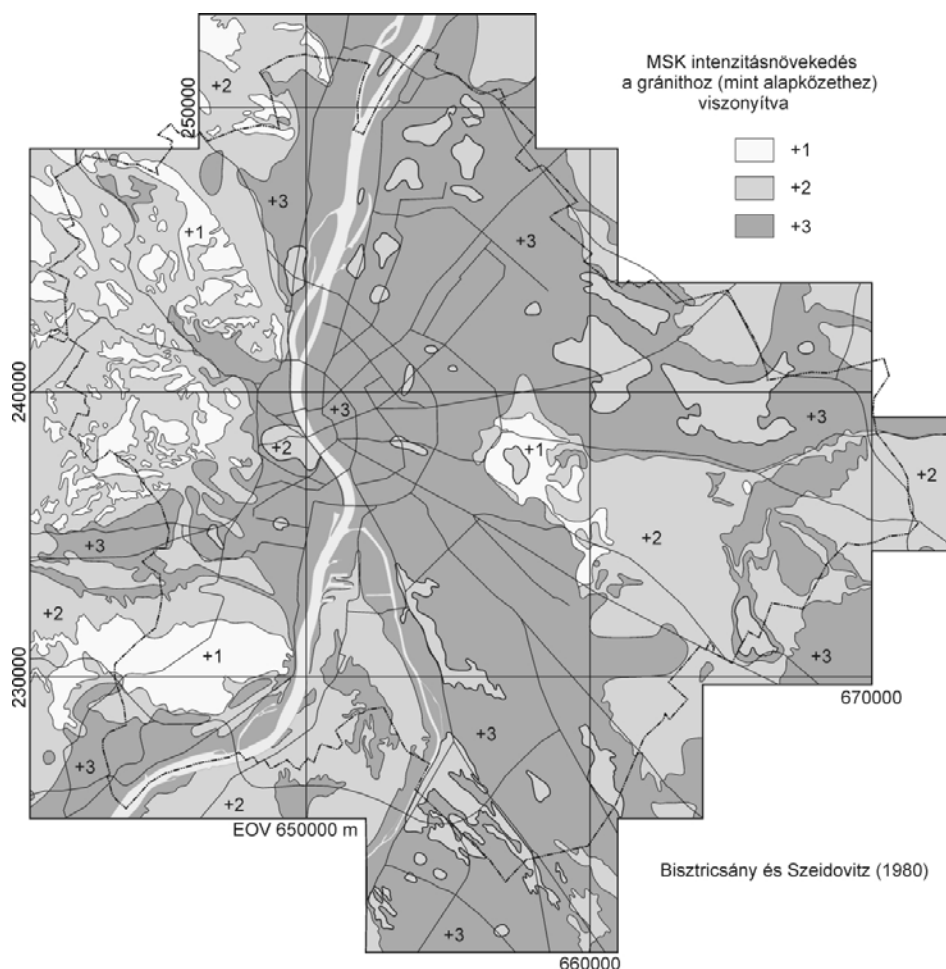
13. ábra. Budapest területén várható intenzitásnövekedés Bisztricsány és Szeidovitz szerint

A felső laza rétegek többszörösére megnövelhetik a földrengések romboló hatását, különösen a vízzel átitatott laza rétegek. Bisztricsány és Szeidovitz 1980-ban a geológiai felépítés és a talajviszonyok ismereté-
